Universidad
Nacional
de San Juan

Extracto: el informe estado edificios Uusj por terremoto del día 18/01/21

San Juan, 08 de febrero de 2021

SOYS
Secretaría
de Obras
y Servicios

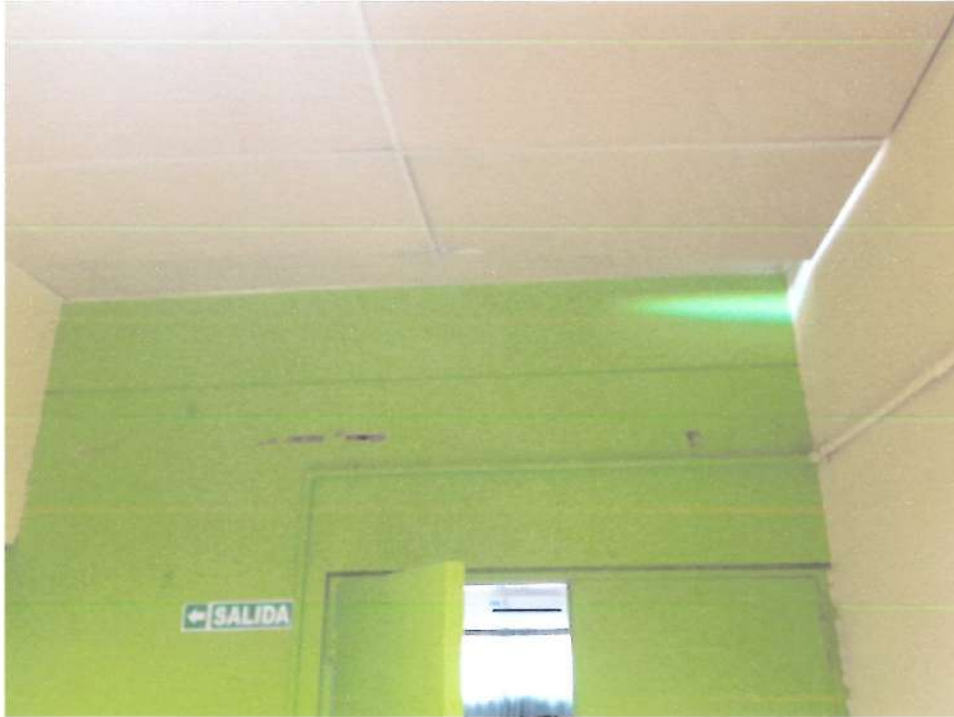
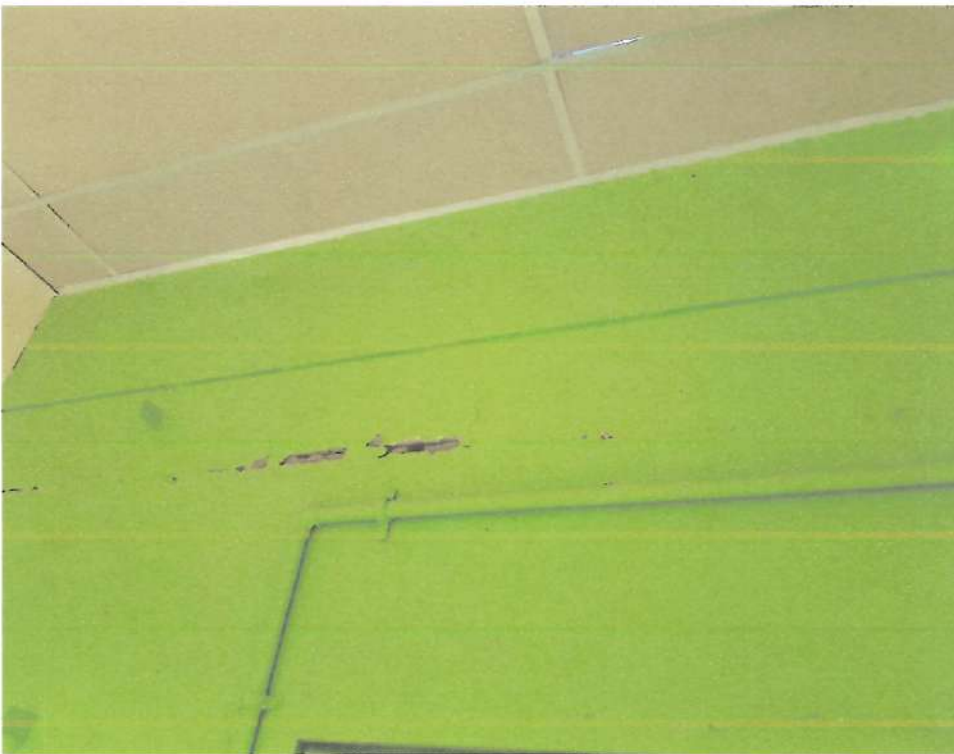
Sector y Observación: pared que divide oficinas de vestuario y pasillo 1er piso, se ve una importante fisura en estructura de block

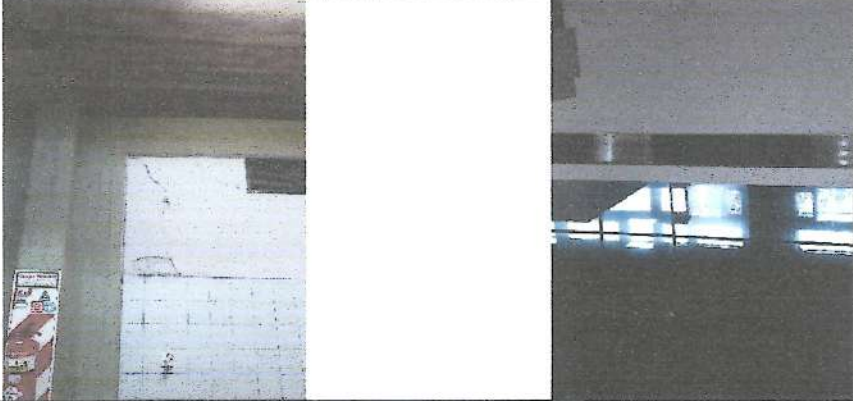
<p>Aula 6: las pared sur se observó una fisura y caídas de azulejos</p>

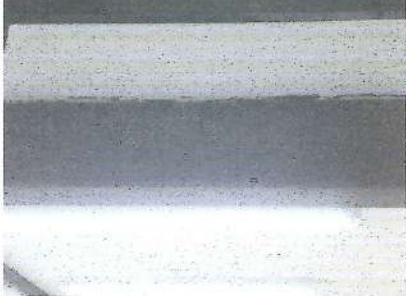
<p>Laboratorio 9 se observó una rotura de vidrio en su pared sur, y fisuras en la pared norte. También, se observó una separación en la pared oeste entre la viga y el techo.</p>

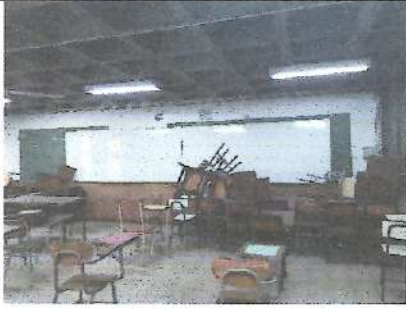
<p>Laboratorio 8 (Sala de computación): Separación de losa maciza con viga de hormigón armado. Asimismo, se observaron grietas en la pared este y norte, caídas de cable de red.</p>

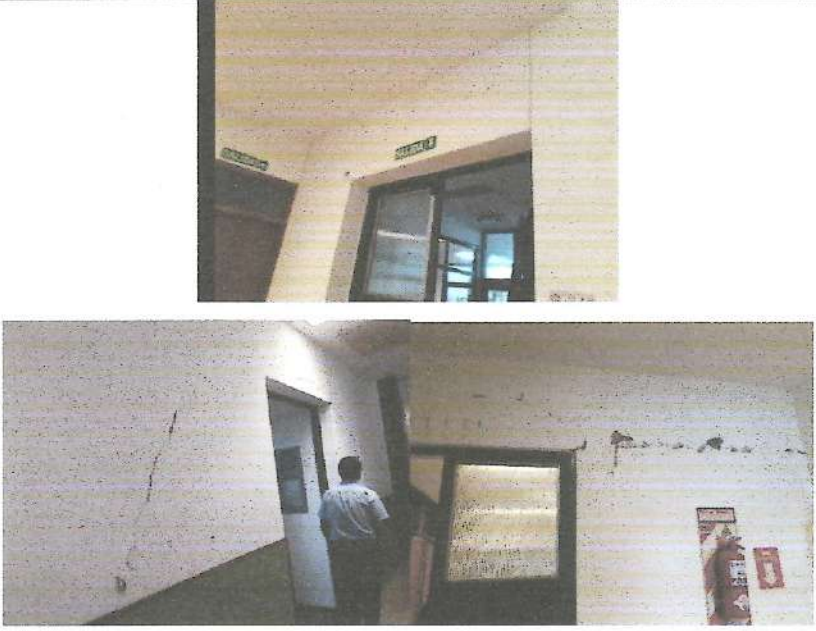
<p>En el pañol se observaron desprendimiento de ladrillo cerámico hueco con viga de hormigón frente a las fuerzas de corte. También se observan grietas en las paredes tanto horizontales de lado a lado de la pared como a 45°.</p>
<p style="text-align: center;">Instituto de Automática (INAUT)</p>

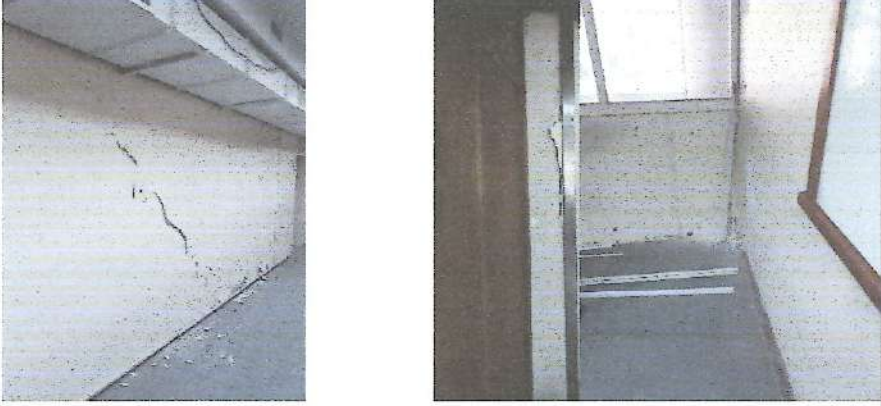
<p>Sala de computación ubicada en el entrepiso del edificio Nucleamiento de electromecánica. Presenta varias fisuras a 45° en paredes, también se han observado roturas de los tapa juntas entre los edificios del IEE y de Electromecánica debido al desplazamiento de ambos inmuebles.</p>

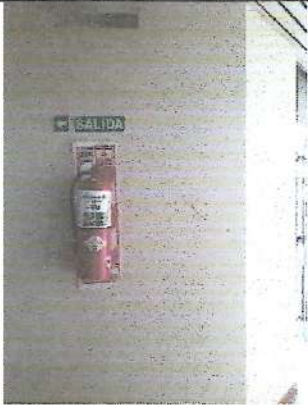
<p>En los pasillos del IEE también se han observado fisuras a 45 grados</p>

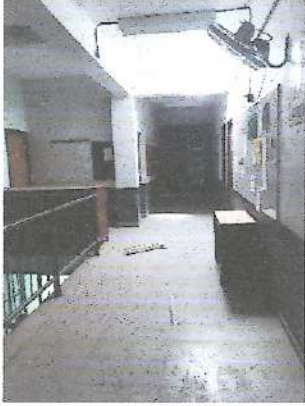
Imágenes	Observaciones
 	El edificio presenta varios vidrios rotos, en la pared sur tiene 7 vidrios rotos, en el interior del Instituto de Materiales y Suelos tiene 4 vidrios más en el gabinete del aula del subsuelo y por el lado de la pared norte posee 6 vidrios más rotos.
 	En los baños de la planta baja se encontraron daños en las paredes, particularmente en el baño para personas discapacitadas.
 	En el Departamento de Ingeniería Civil se observaron grietas en algunas aulas. En el ingreso al Dpto se observó rotura del tapa juntas debido al desplazamiento de los edificios.

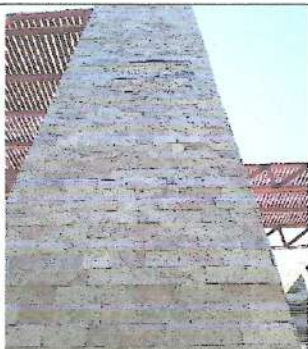
Imágenes	Observaciones
 	El edificio tiene varios vidrios rotos, en la pared sur tiene 2 vidrios rotos, y por el lado de la pared norte posee 3 vidrios más rotos.
 	En la sala de computación del departamento de Civil, en la oficina atrás se ha caído una luminaria con parte del cielorraso, provocando la caída de un monitor de una computadora.
 	En los baños de la planta baja y del primer piso se encuentran algunas grietas, con desprendimiento de azulejos.
 	En el laboratorio de Electrónica analógica del DEA, en la pared sur se observó una fisura en la pared

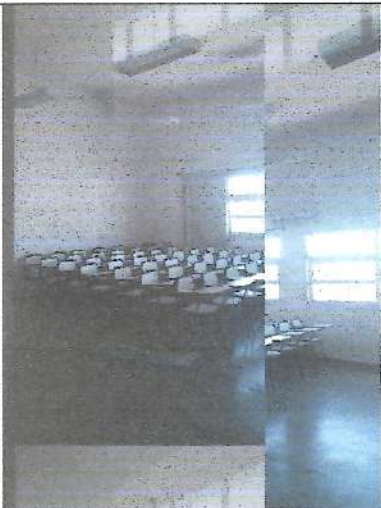
<p>Edificio de Administración: La escalera han sufrido daño como así también la unión de la misma con la viga metálica.</p>
 	<p>Edificio de Administración: Se observan varios daños en las paredes y en la junta de dilatación debido al movimiento del sismo.</p>
 	<p>Edificio de laboratorios: la salida de emergencia del lado sur se encuentra descuadrada.</p>

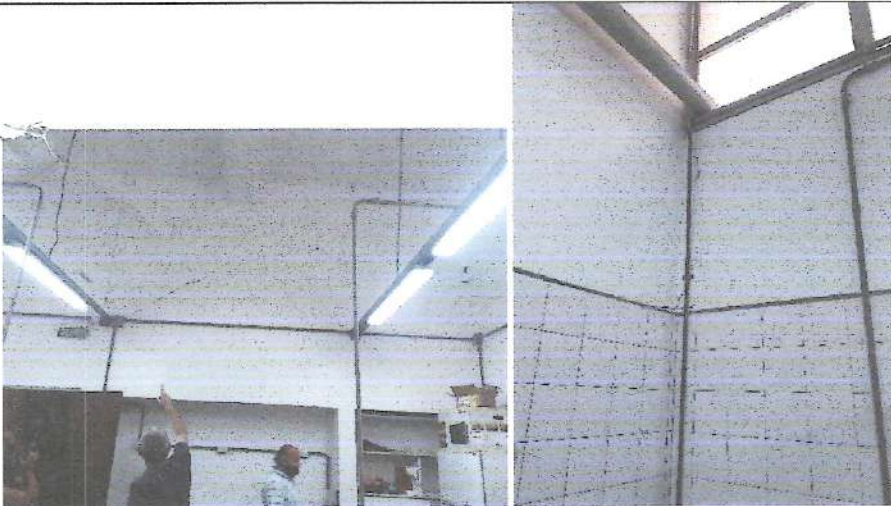
<p>En el Laboratorio de Arenas (Planta Piloto) se observan daños en paredes norte y sur. Por fuera del edificio en la pared norte también se puede apreciar una fisura.</p>

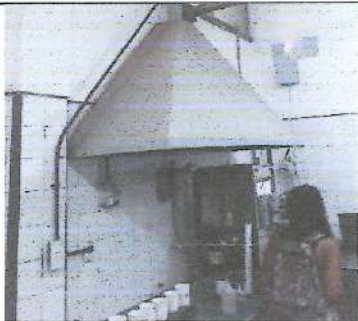
<p>En el Laboratorio de Química (primer piso) se observó caída de una sustancia sólida.</p>

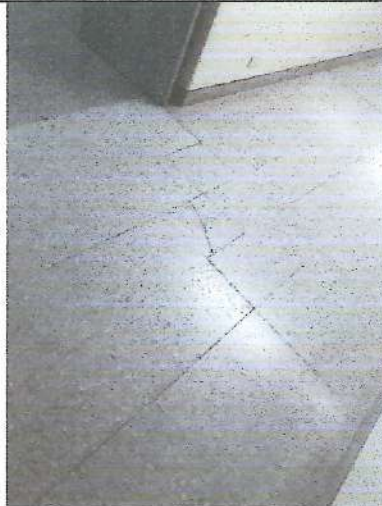
En el piso del pasillo de la planta baja,
en frente del laboratorio de molienda
se observó una grieta.

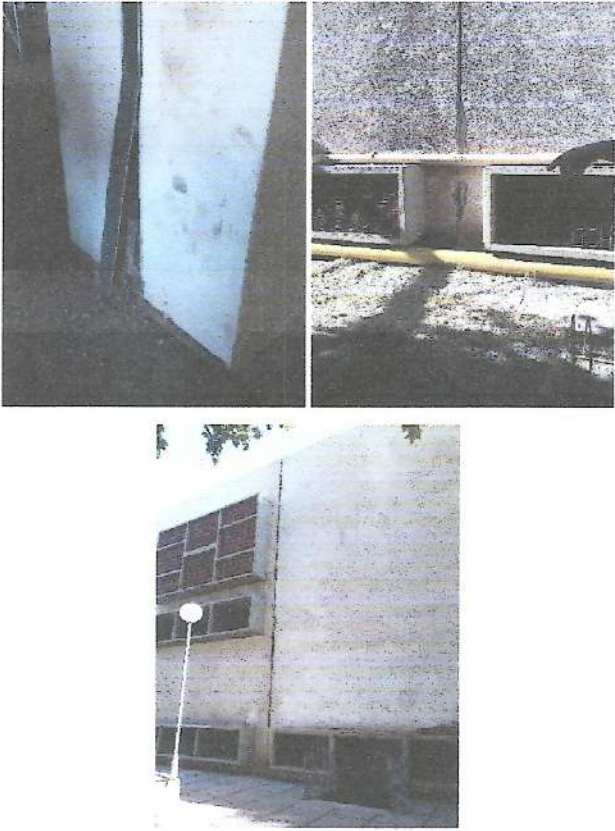
<p>Se observaron daños en las juntas de dilatación del edificio tanto en su interior como por fuera del mismo. Se observans roturas de los tapajuntas debido al desplazamiento del edificio</p>

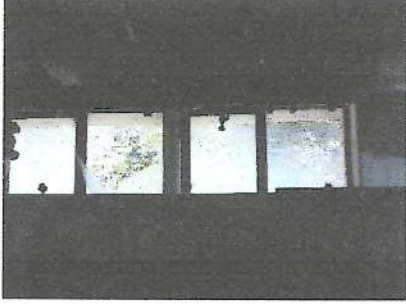
<p>Se observaron 4 vidrios rotos en las ventanas del laboratorio del subsuelo, tapa del extintor y ventana de una oficina de la planta alta</p>

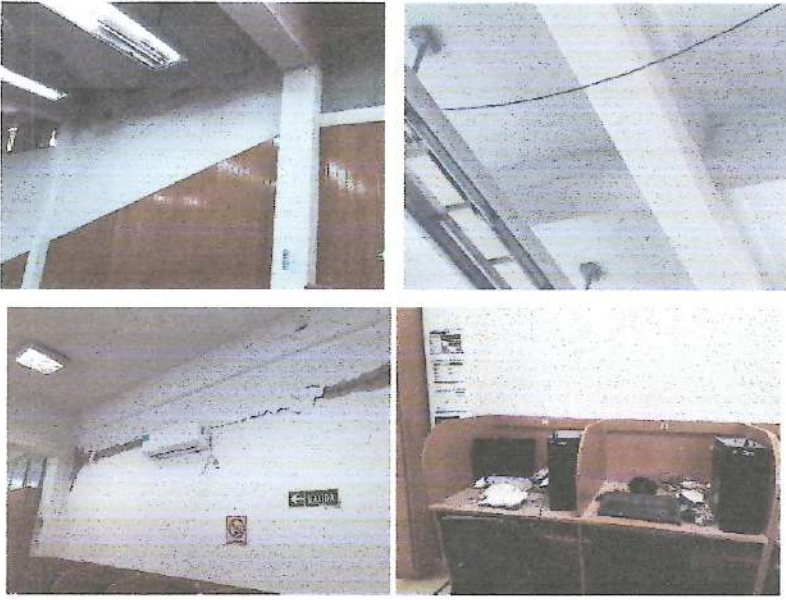
<p>En el Ala Sur se encuentran el aula 1 y Biblioteca en planta baja y subsuelo, en tanto que los Laboratorios de Física I y II se ubican en la Planta Alta. En el Aula 1 se observaron varias fisuras en la pared sur y en la viga central del aula. También se encontraron fisuras en columnas. En la biblioteca se observó una importante fisura con desprendimiento de mampostería en pared sur. Dicho desprendimiento ocasionó daños en computadoras de biblioteca. También se observaron 3 vidrios rotos (2 del aula 1 y 1 de la biblioteca)</p>

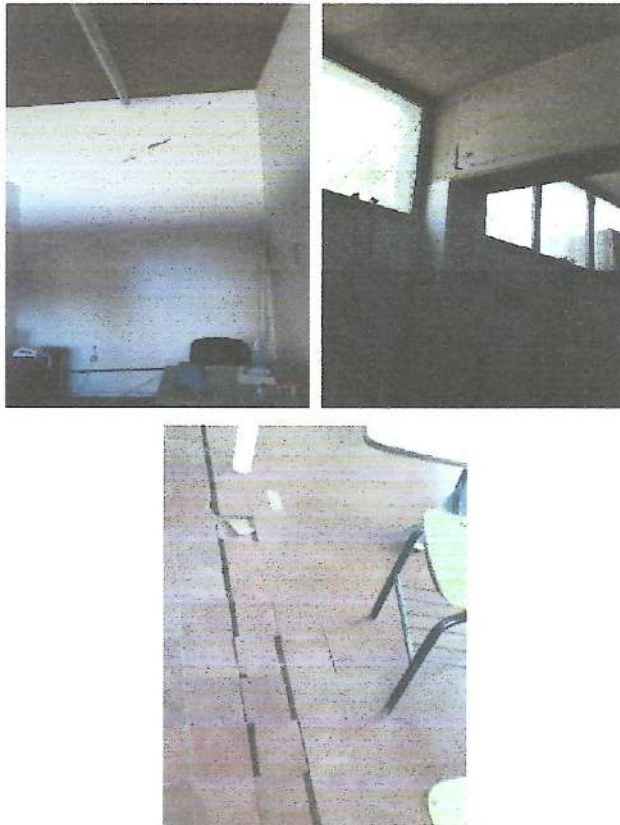
En los Laboratorios de Física se observaron varias fisuras en las columnas y fisuras en las paredes. Se observaron 2 vidrios rotos. El piso del laboratorio de Física I se observaba con varias baldosas sueltas

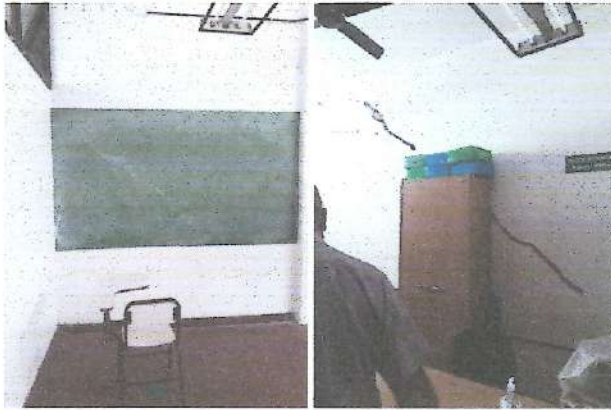
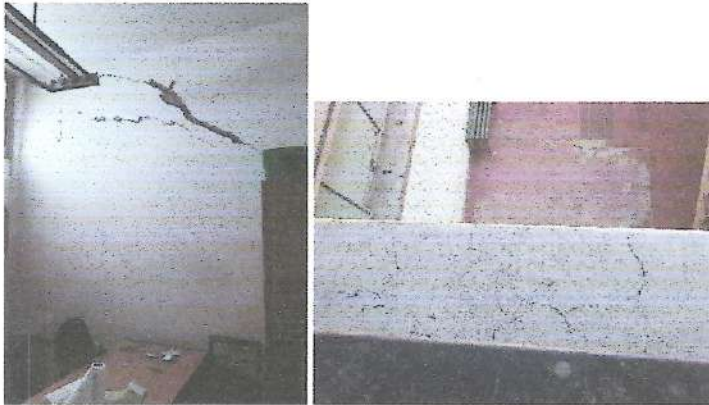
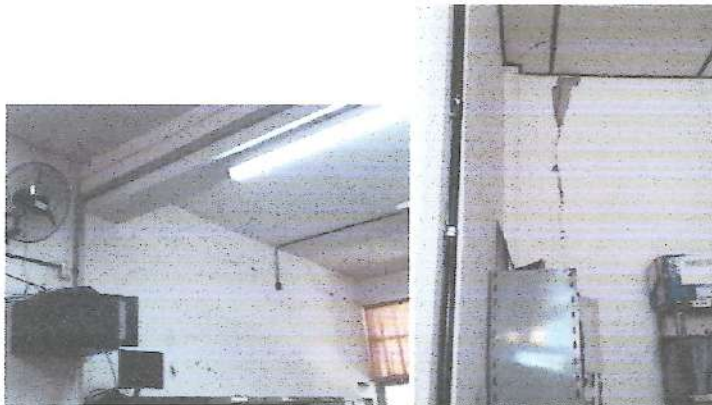
En el Ala Este, planta alta, se encuentran el Gabinete de Idiomas del DEA, Aula de Tutoría, Aula de tesis, Oficina de Concursos, Bedelfa y Laboratorio de Física III. En el primer piso de este sector se observan en la mayoría de las paredes Norte-Sur grandes fisuras a 45 grados. En

el laboratorio de Física III es el más dañado. Las juntas que unen los edificios han sufrido daños.

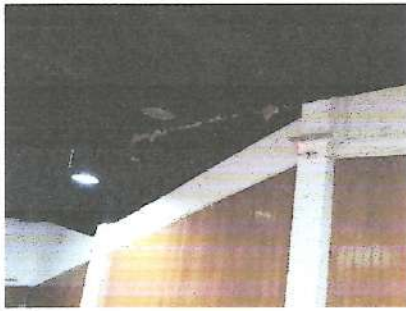
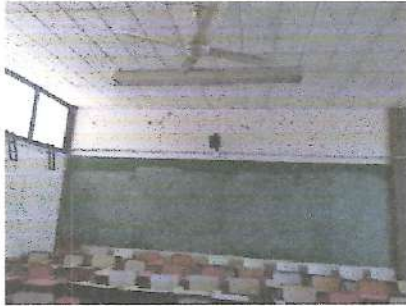
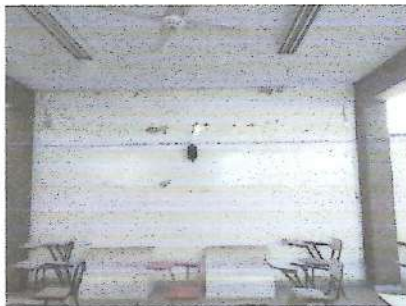
En la Planta Alta del Ala Oeste se encuentran aulas, el CCT CONICET y una cátedra del Dpto de Matemáticas.

En estas se encuentran el mismo padrón de fisuras en las paredes.

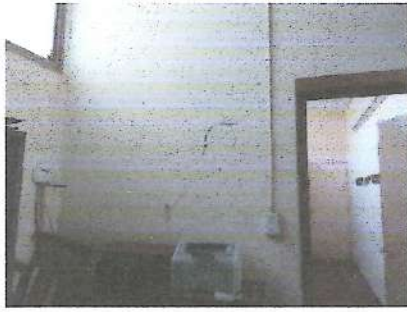
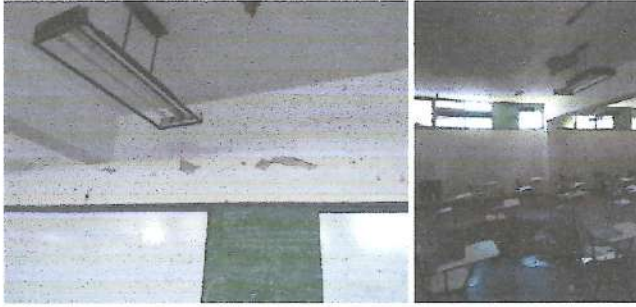
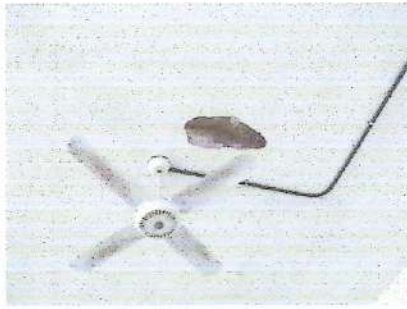
En el Ala Norte, Planta baja se encuentra el aula Magna, baños y el Aula 2.

En el aula magna se detectaron fisuras en los muros, no pudiéndose evaluar las vigas por estar pintadas de color negro., Las paredes del Aula 2 presentan importantes daños. También se observaron daños en columnas.

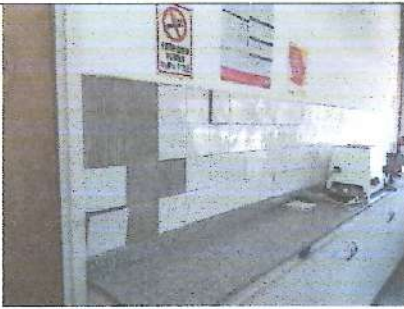
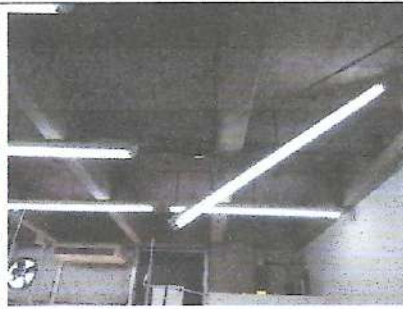
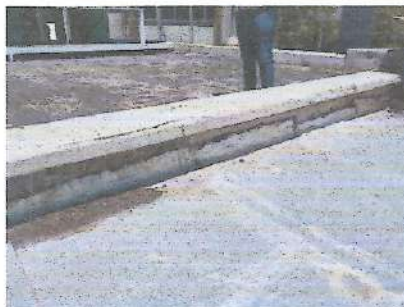
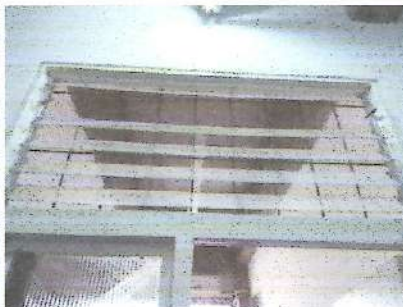
En el segundo piso de este edificio funcionan los institutos de Ingeniería Química y el Instituto de Biotecnología. Los problemas detectados fueron luminarias caídas o desplazadas, vidrios rotos y azulejos caídos de los laboratorios y de unas oficinas. En la terraza se observó una viga con una grieta.

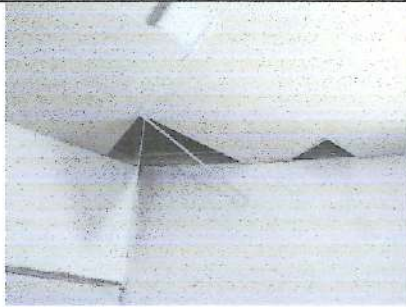
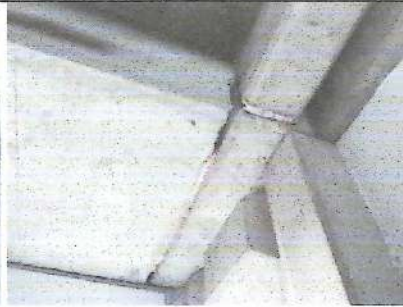
En el primer piso funcionan aulas y el Gabinete de Computación del Departamento de Ingeniería Química, en esta misma se ha observado en el aula del sector oeste la rotura del cielorraso, y en las aulas del oeste se observa que se ha caído tergopol de las juntas

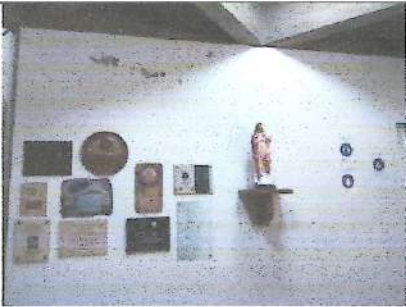
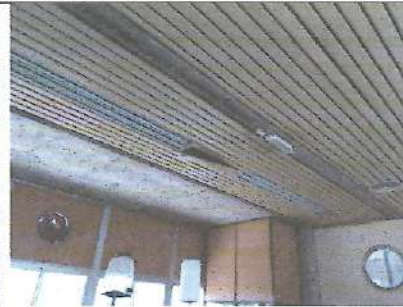
En este piso se observó una fisura a 45° en la pared frente al espacio de luz donde se encuentran las placas de esta facultad y una estatua religiosa. Se observó en decanato la caída de un peldaño metálico del cielorraso y en pasillos varias luces de emergencias caídas.

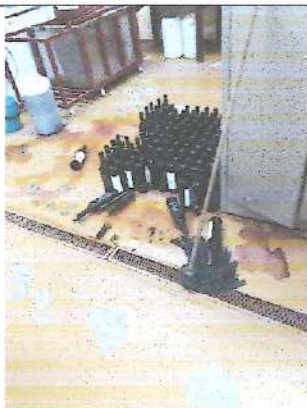
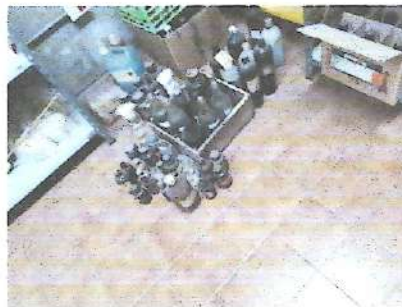
En el subsuelo se localizan el droguero y laboratorios del DIQ. En el mismo se han observado algunos problemas edilicios en el suelo de la entrada al laboratorio de alimentos. Además, también se observó caídas de botellas de vino del laboratorio de alimentos y un derrame de sustancias peligrosas en el droguero. Por otra parte, en todo el edificio fue común ver varias luces de emergencias caídas.
