Universidad
Nacional
de San Juan

Extracto: el informe estado edificios Uusj por terremoto del día 18/01/21

San Juan, 08 de febrero de 2021

SOYS
Secretaría
de Obras
y Servicios

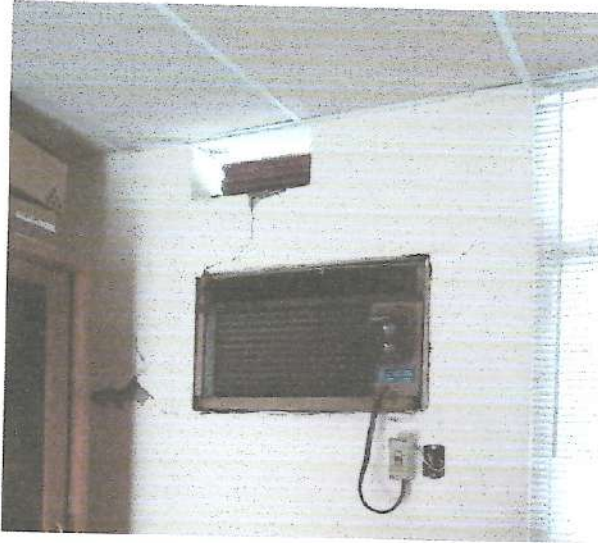
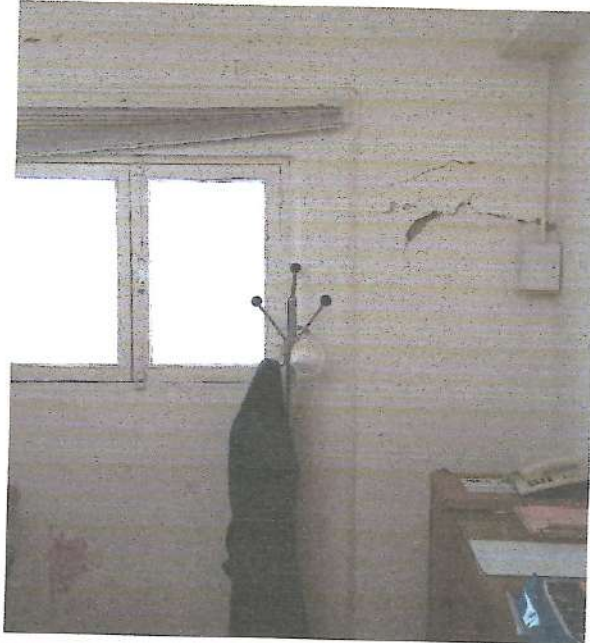
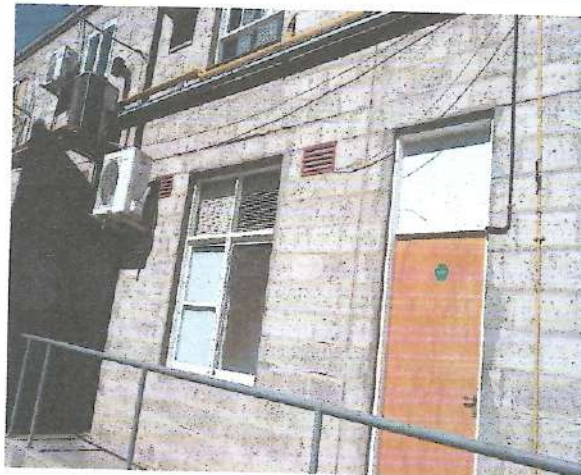
Sector y Observación: Pasillo ingreso a imprenta y oficina dirección, se puede observar fisura en muro de block

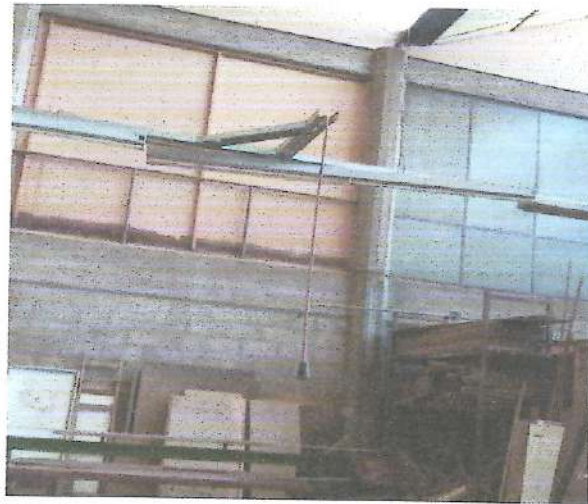
Sector y Observación: Taller de carpintería, se puede observar desplazamiento de luminaria (tubo fluorescente)

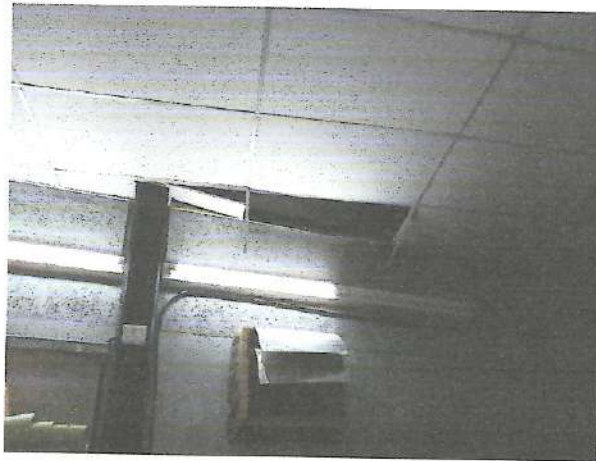
Sector y Observación: Taller mecánico, se puede observar desprendimiento de cielo raso

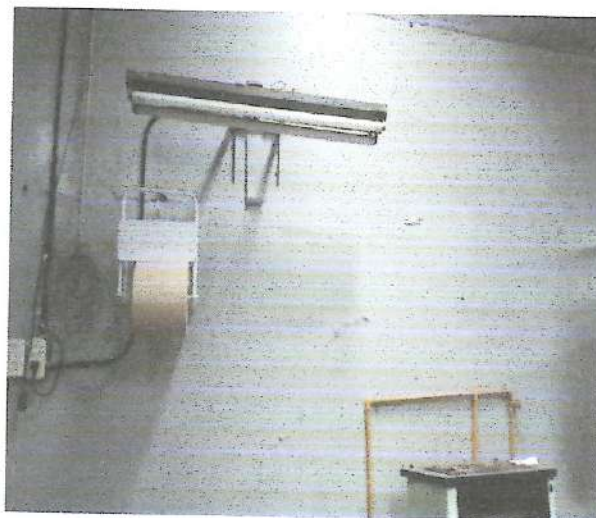
Sector y Observación: Taller mecánico pared que da al sur, se observa una fisura importante estructura de block

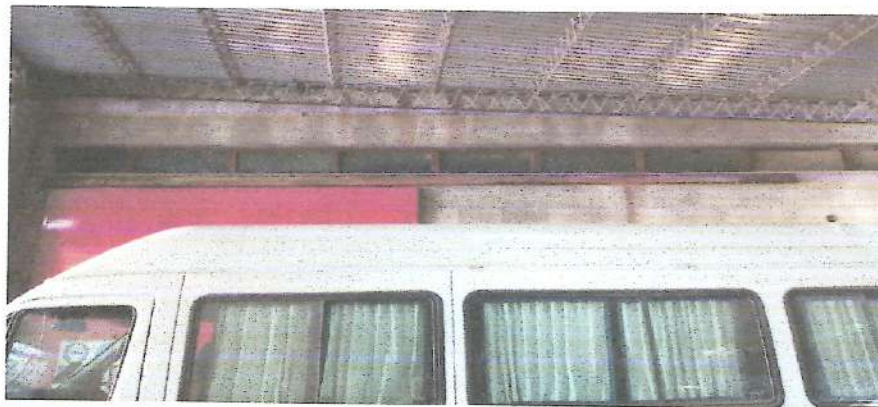
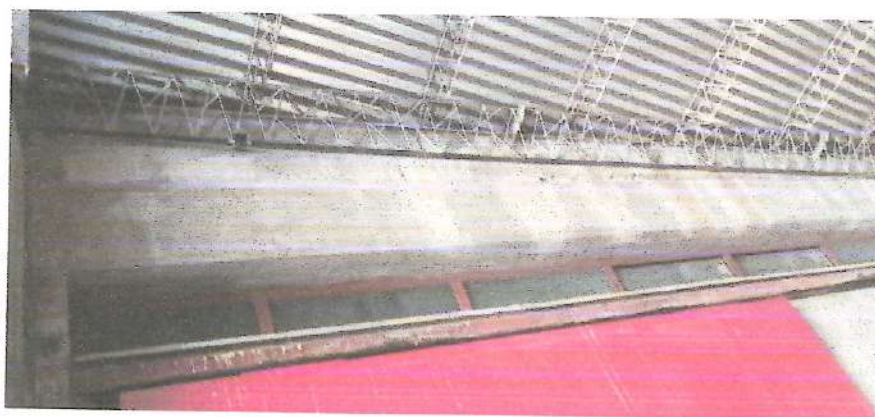
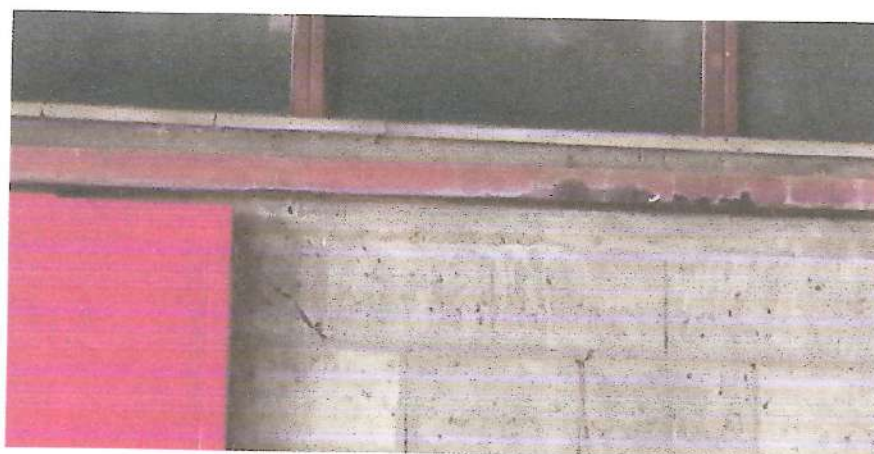
Sector y Observación: Taller mecánico pared que da al sur (toma desde afuera), se observa fisuras importantes en estructuras de block.

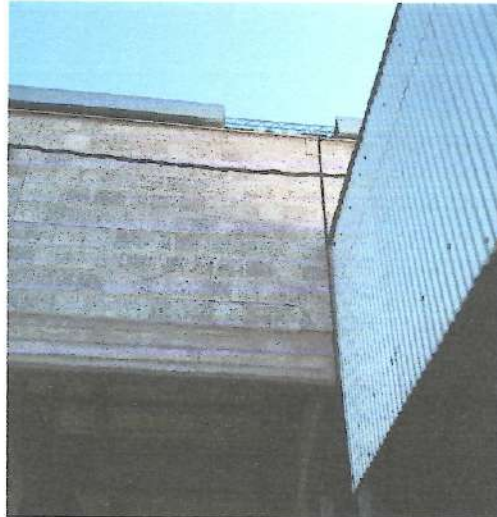
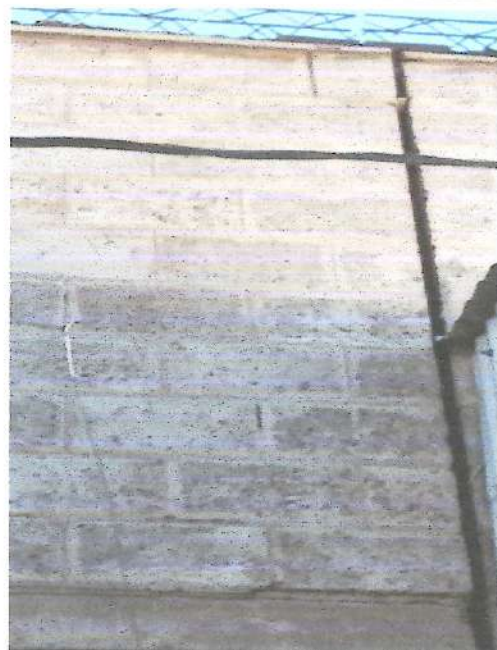
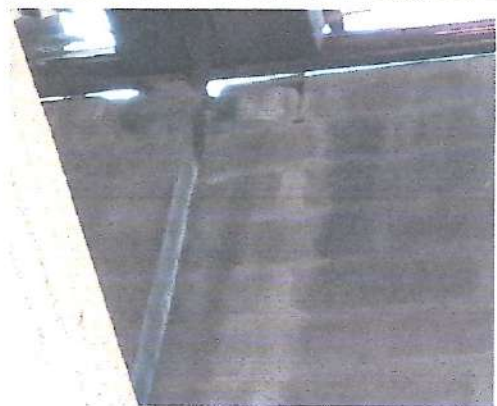
Sector y Observación: Patio interno y depósito de movilidades, se observa fisura en estructura de block y mampostería.

- 7) En el sector de oficinas de dirección se observa el piso levantado con daño en cerámicos.
 - 8) En Galpón de Movilidades, muro elevado de bloques en sector sur, se observa agrietado con riesgo de desprenderse, por lo que se sugiere en forma URGENTE removerlo, pudiendo reemplazarse por paño de chapa galvanizada.

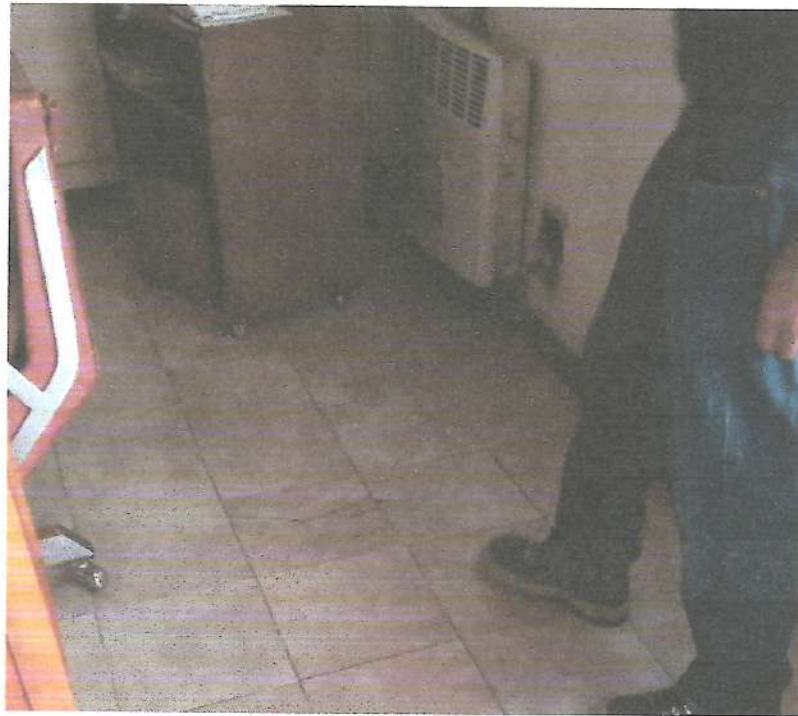
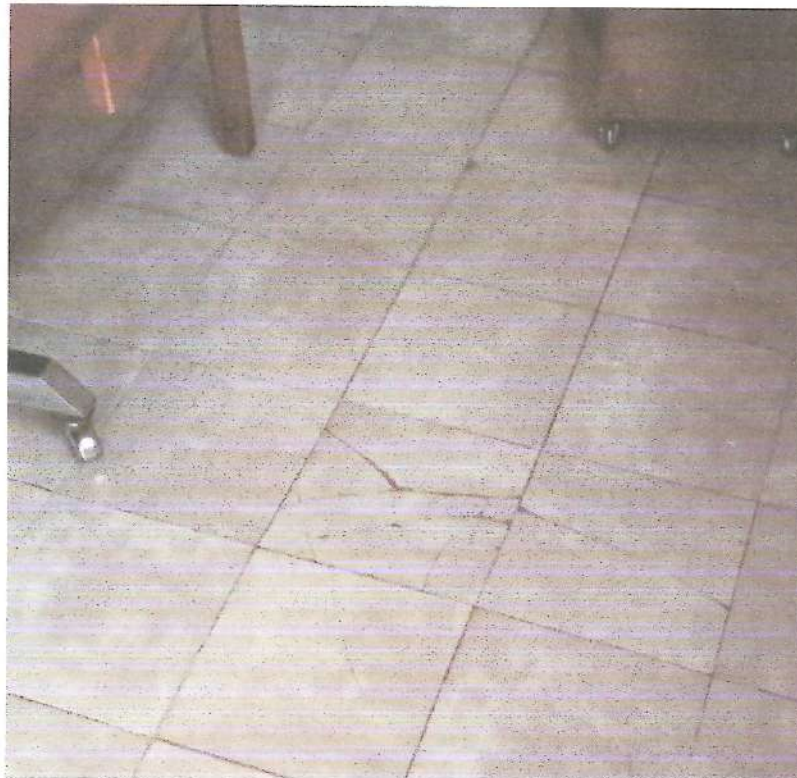
Sector y Observación: Oficina director de Talleres, se puede observar una elevación del piso.

Solución propuesta	Valor Unitario	Cantidad	Total
En los tableros eléctricos: se observan grietas en la mampostería que los aloja (en todos): se sugiere enmarcar los tableros con marco estructural.	\$45.000,00	3	\$135.000,00
Anteriormente al sismo, la entrada de agua ha humedecido la estructura de base del muro que la alberga, se recomienda remover sector perjudicado y reparar.	\$45.000,00	1	\$45.000,00
Desprendimiento de concreto en muro Sur (Mecánica) - Norte (en Imprenta): generar un marco de rigidización H° A°.	\$144.000,00	1	\$144.000,00
Desprendimiento concreto en muro elevado Sur (galpón de movilidades): remover muro y colocar chapa galvanizada.	\$5.000,00	30	\$150.000,00
Cielo raso: reparar sectores afectados.	\$1.000,00	40	\$40.000,00
Ventanas: se observan varias afectadas por debilitamiento del muro por vano: se sugiere ejecutar marco estructural.	\$12.000,00	8	\$96.000,00
Oficina de la Dirección, piso levantado: se sugiere reparar sectores afectados.	\$1.300,00	12	\$15.600,00

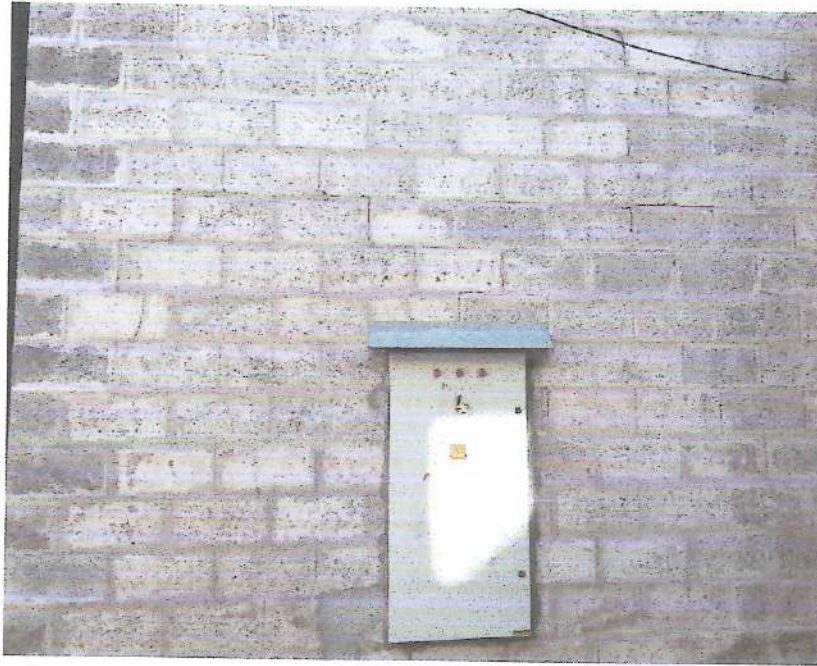
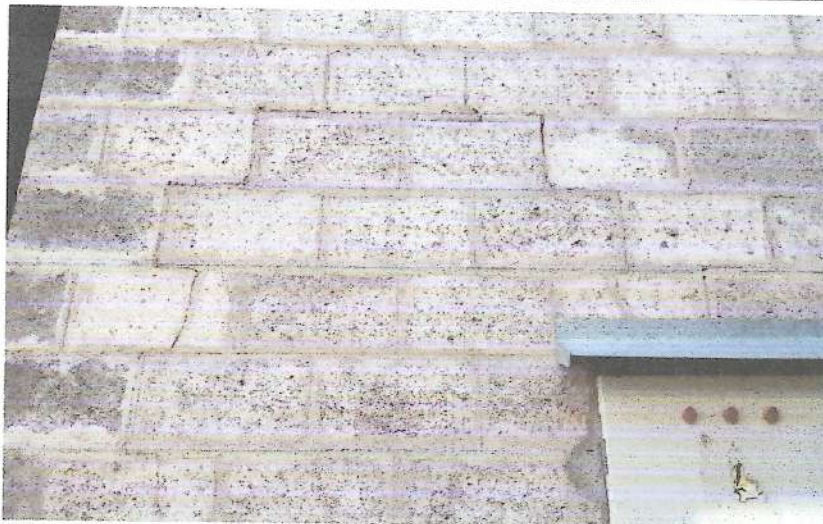
Sector y observaciones: tablero general en patio de depósito, se observa fisura en muro de block

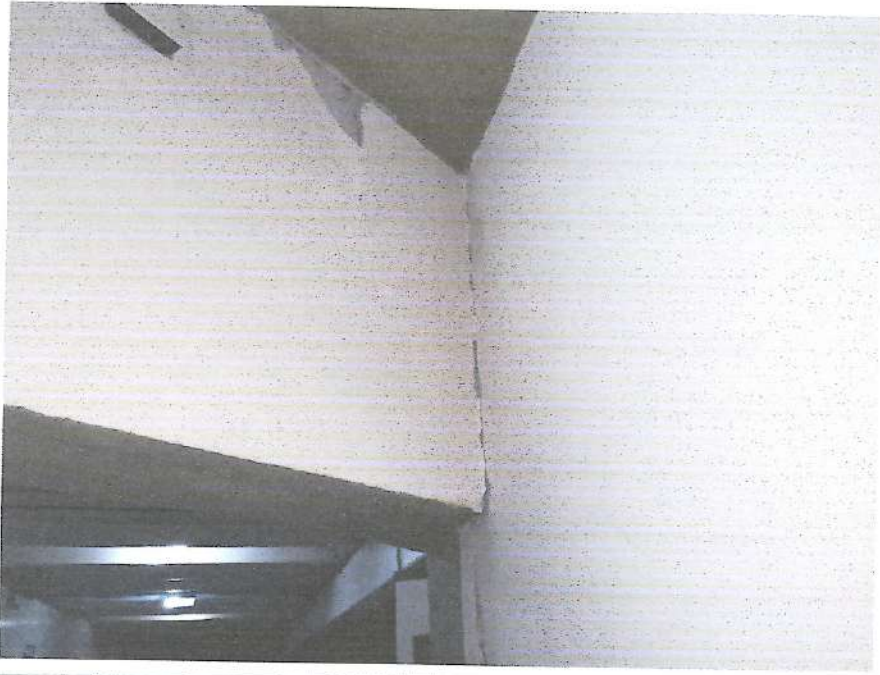
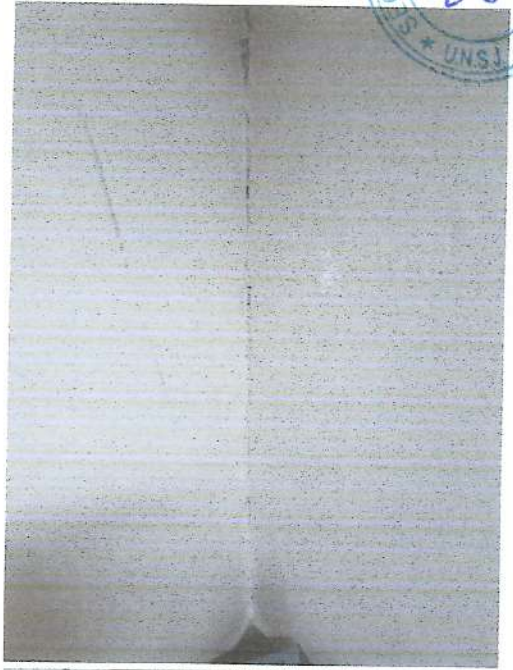
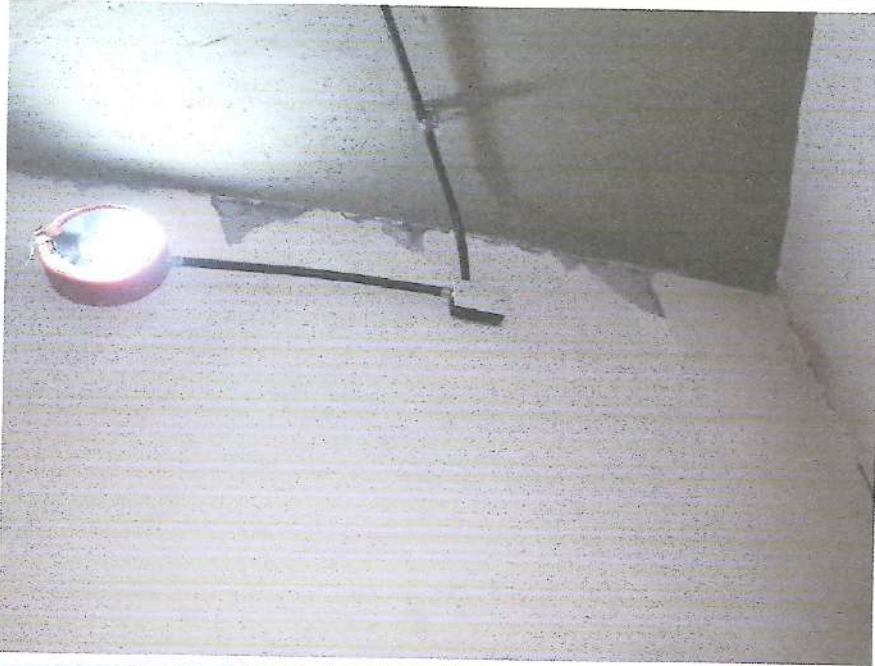
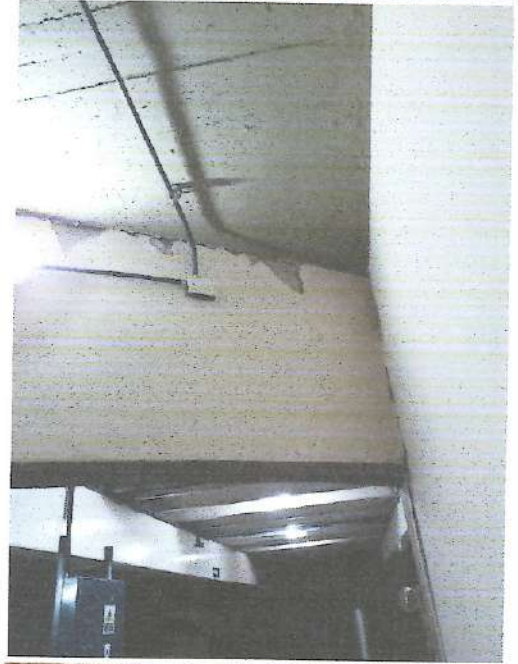
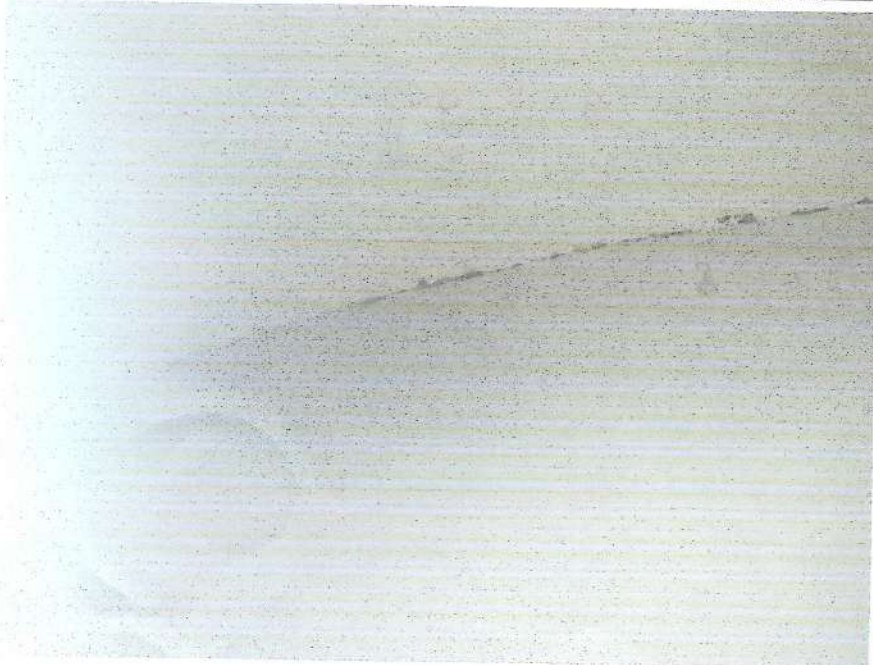
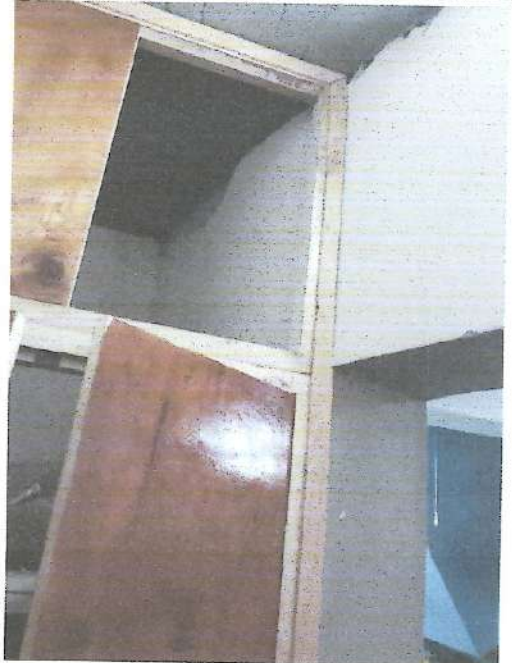
En recorrido por el edificio de la FAUD pudimos observar que no había daños estructurales producidos por el sismo, pero si daños materiales menores.

En líneas generales el edificio no presenta daños que impedirían su uso.

-Revoque en muro PB y Pintura: \$ 16.000

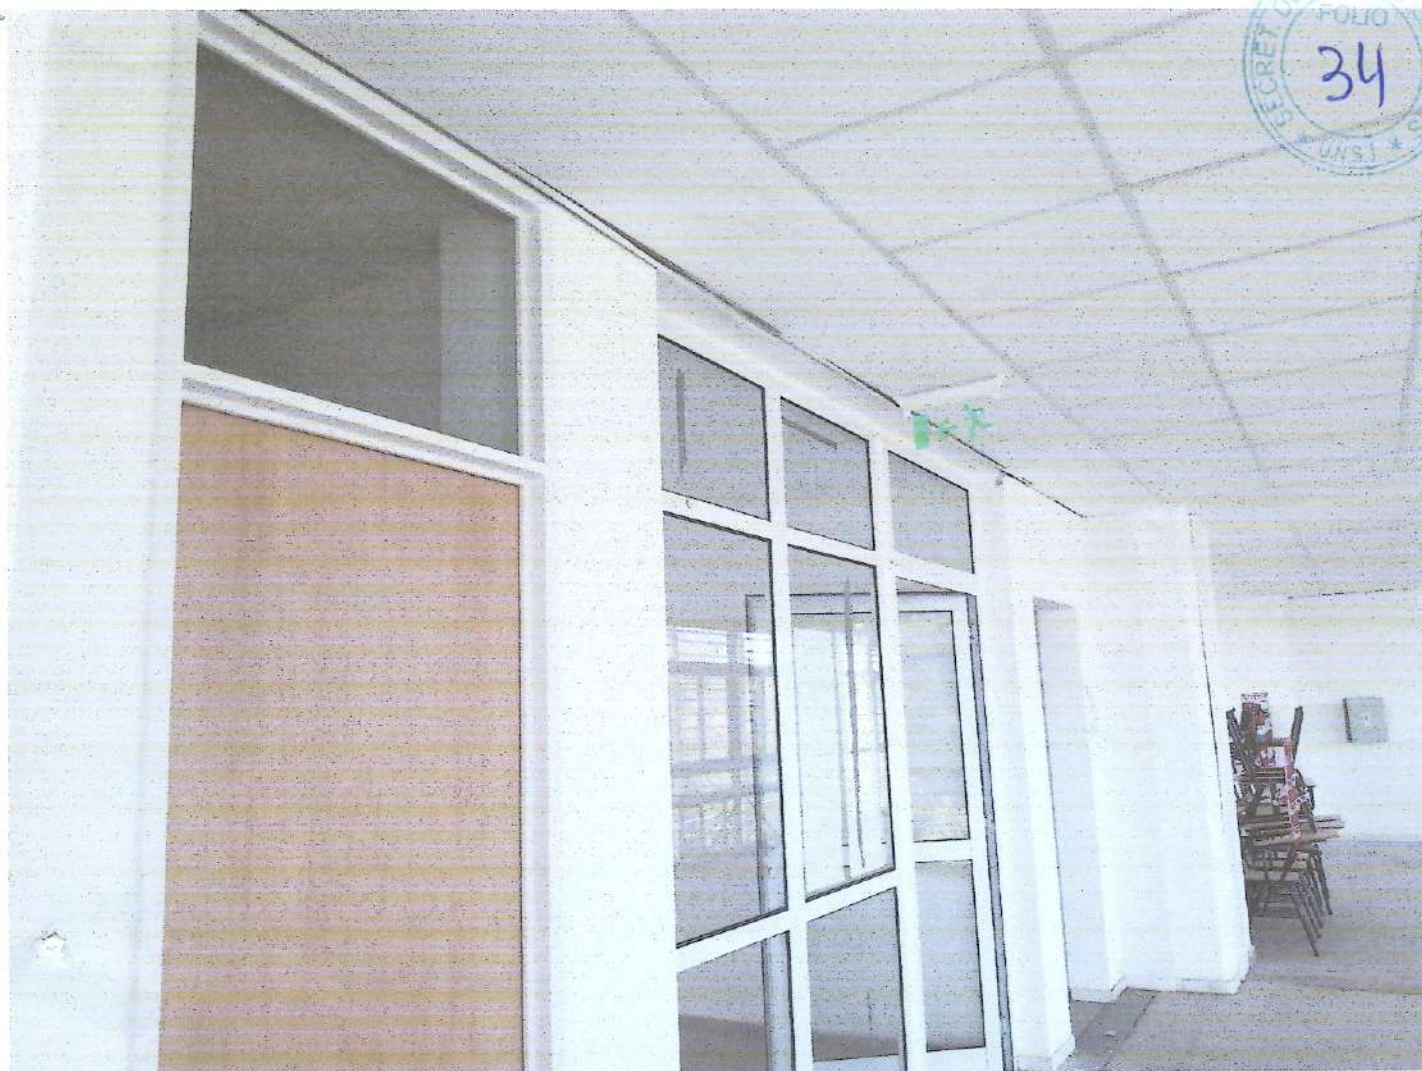
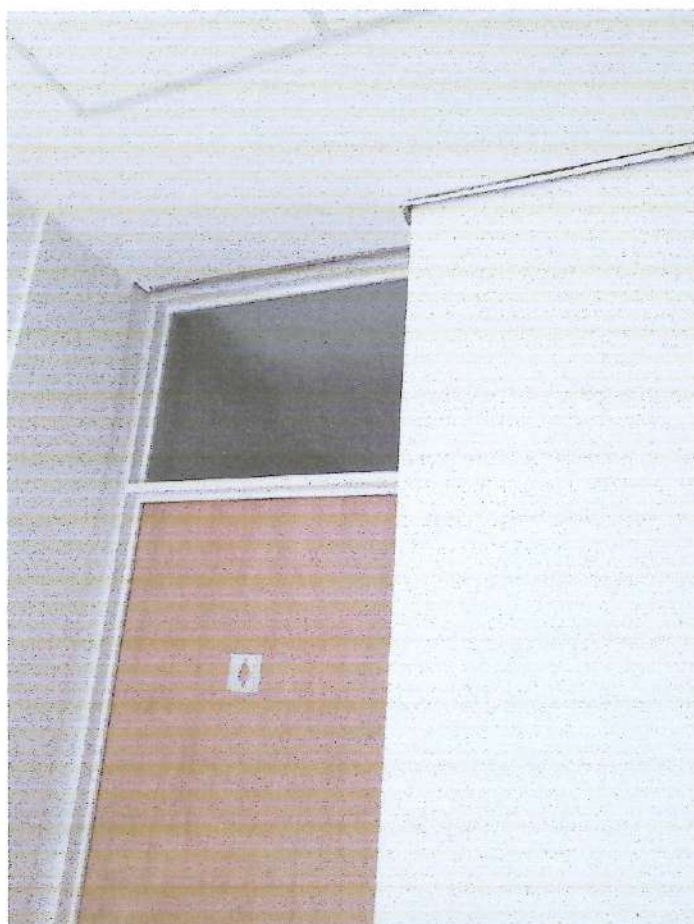
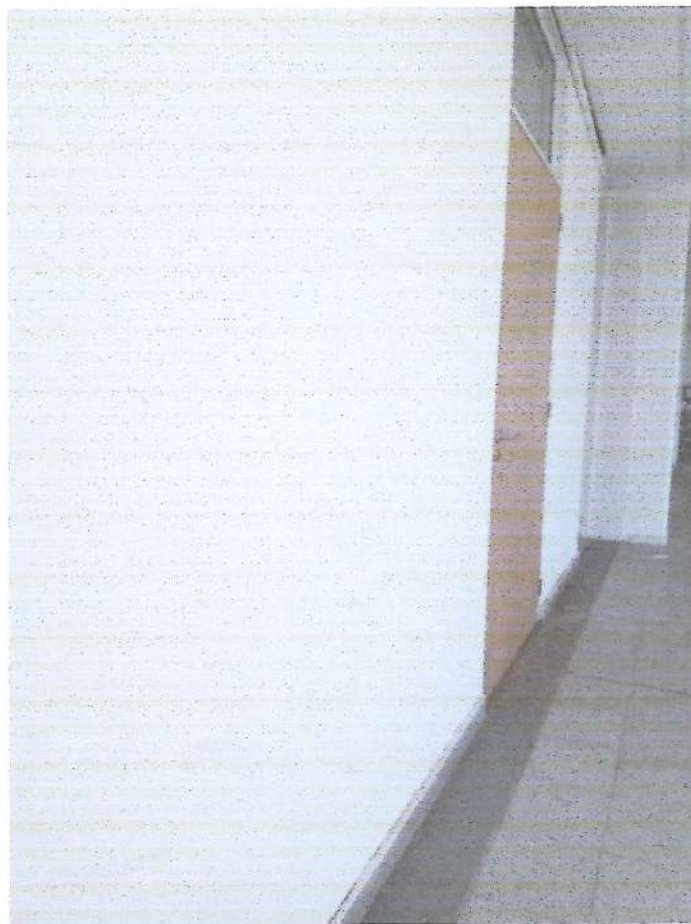
2- RADIO

Esta edificación no se vio afectada por el movimiento sísmico. Se realizó un recorrido por el interior y el exterior, constatando además el estado de la estructura de sujeción de la antena.

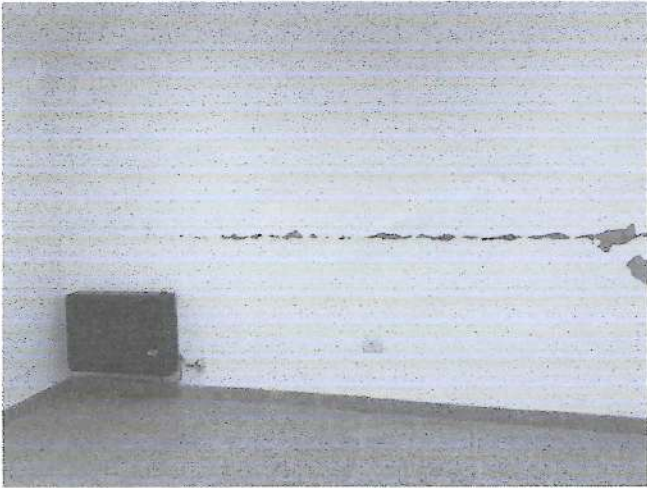
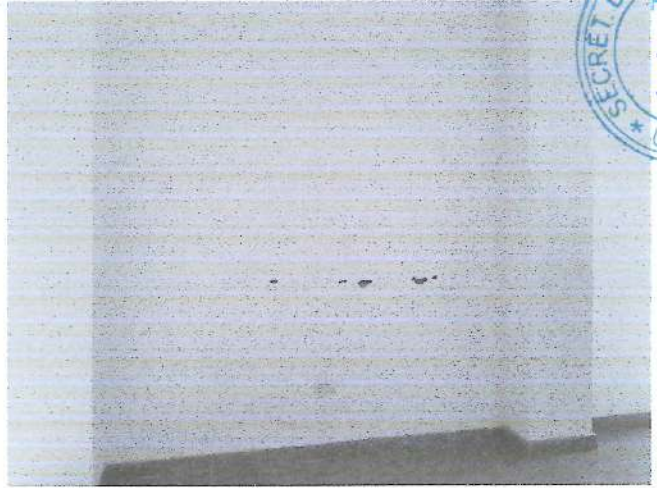
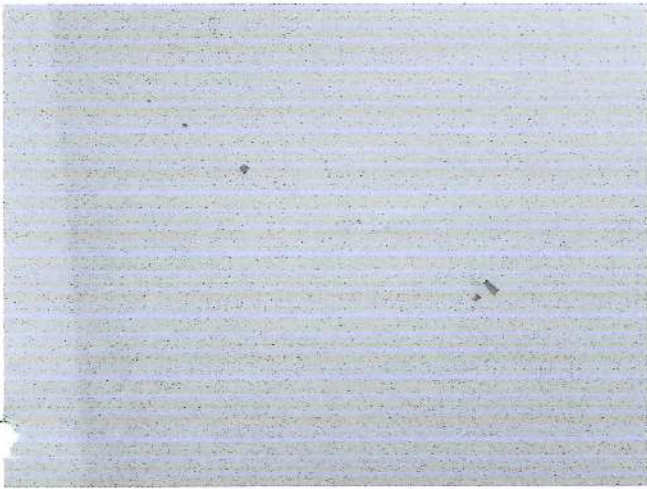
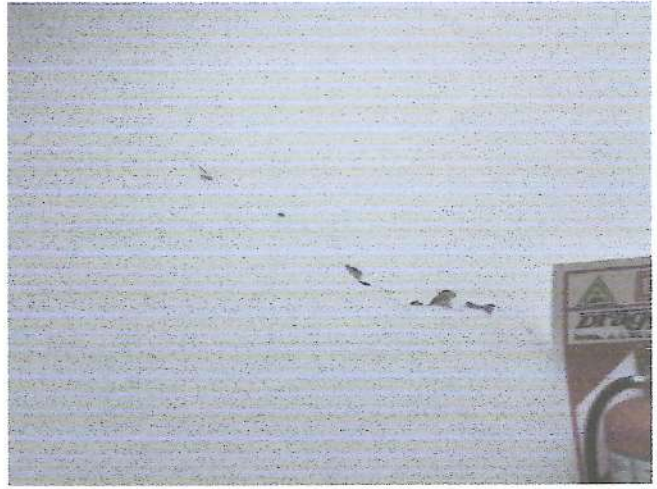
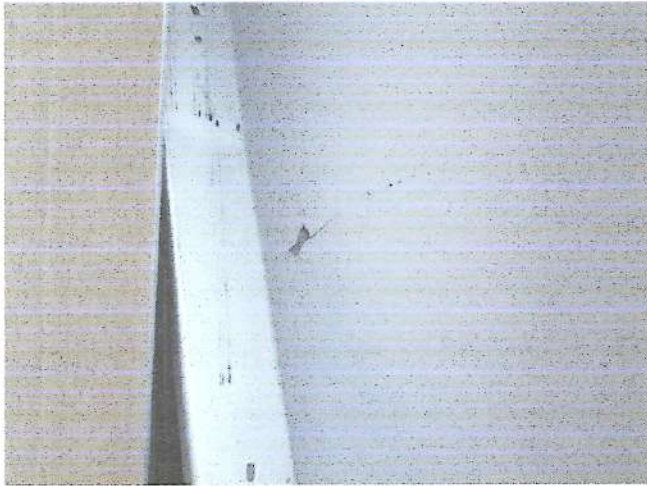
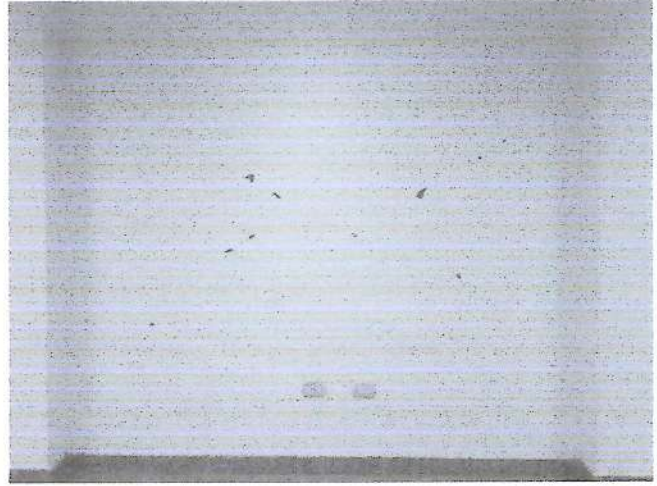
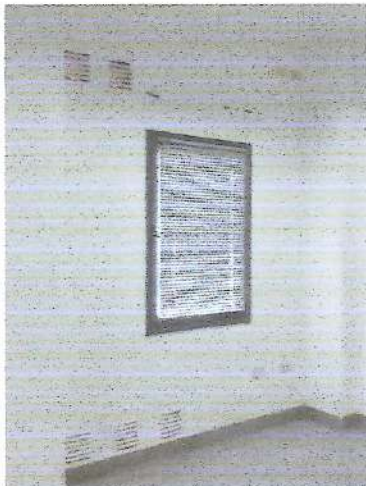
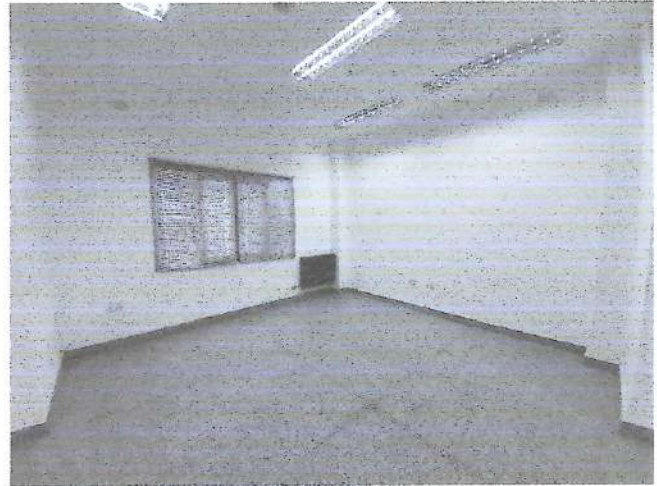
FACULTAD DE INGENIERIA

Se pudo visualizar que la Nave central no presenta daños provocados por el sismo.

El bloque posterior presenta fisuras en muros varios, que a simple vista pueden identificarse como producidos por el sismo. Los mismos constituyen rotura de revoques.

Las fisuras se evidencian en los muros de este bloque que es un sistema estructural aporticado, con lo cual, la remoción de revoques existentes y colocación de nuevos con terminación de pintura seria suficiente para subsanar los daños.

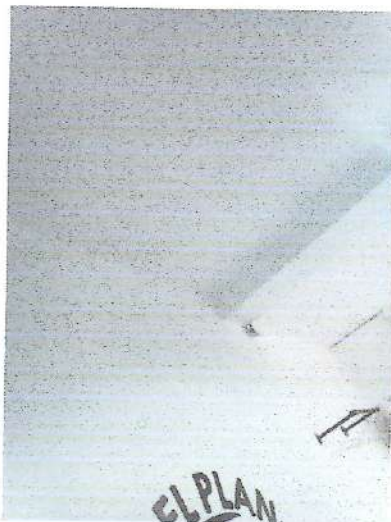
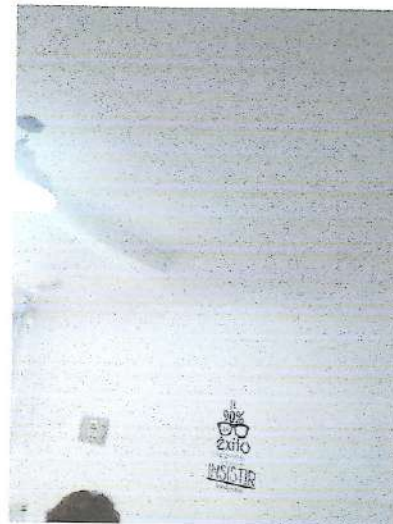
En líneas generales la construcción no presenta daños de consideración.

Se trata de una construcción de dos edades distintas y distinta materialidad, lo que provoco, a nuestro entender, que apareciera una fisura en dos muros enfrentados y el techo en uno de sus espacios.

Podemos inferir que la fisura coincide con la unión entre las dos construcciones.

Reparaciones a realizar:

-Muros reparaciones: \$210.000

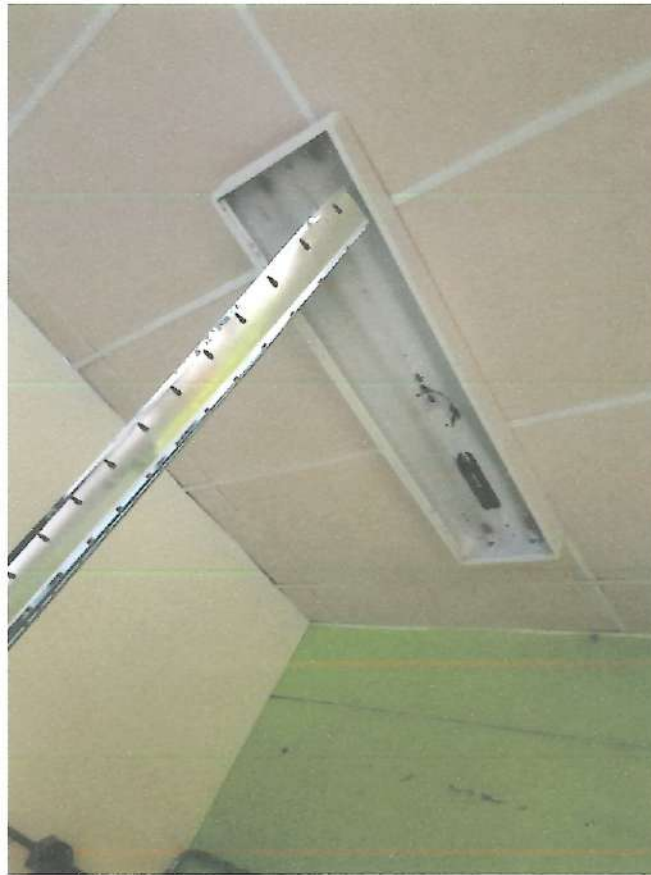
Sector y Observación: sector de vestuarios, desprendimiento de luminaria

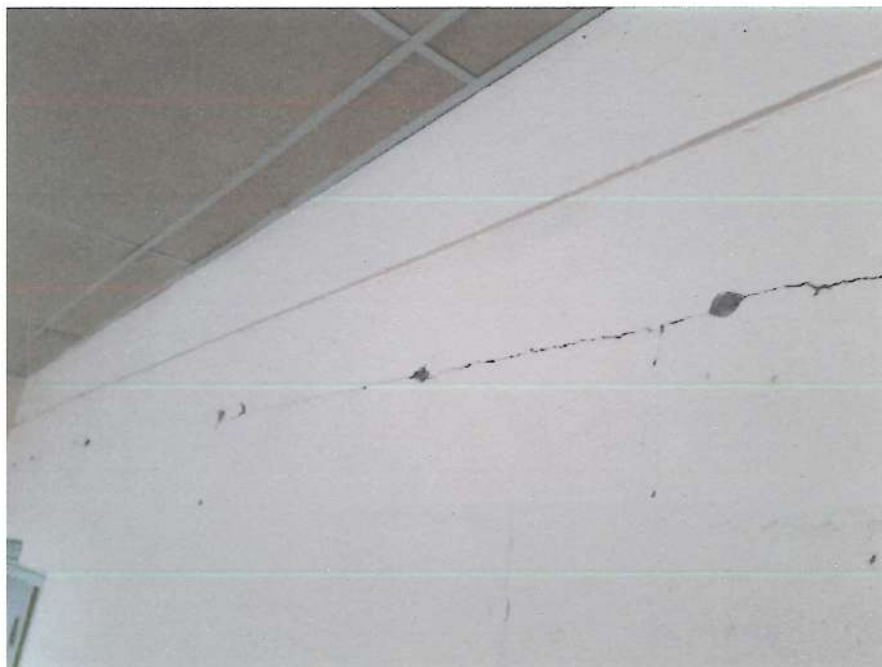
Sector y Observación: pared que divide oficinas de vestuario y pasillo 1er piso, se ve una importante fisura en estructura de block

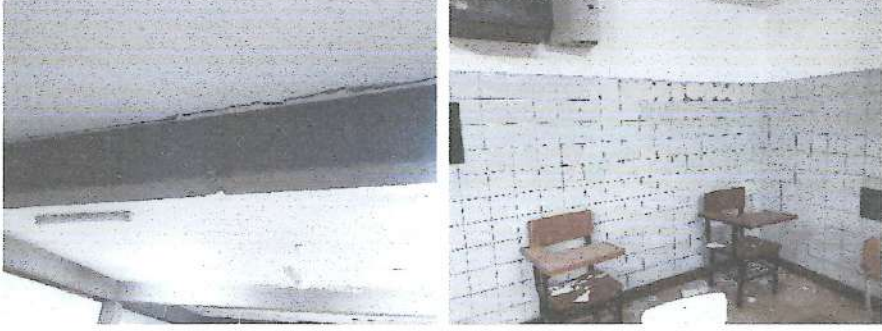
<p>Aula 5: Separación de losa maciza con viga de hormigón armado. También se observó caídas de azulejos en la pared sur.</p>

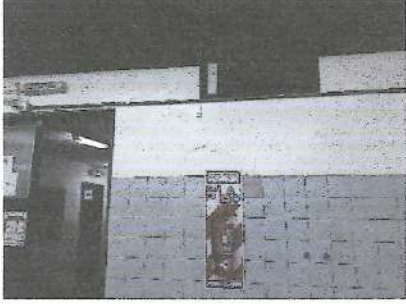
<p>Aula 6: las pared sur se observó una fisura y caídas de azulejos</p>

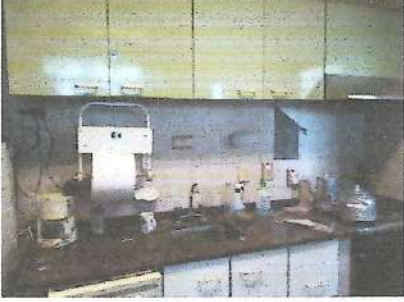
<p>En la cocina de INAUT se han desprendido varios zulejos. Y se encuentran muchos azulejos flojos en la pared.</p>

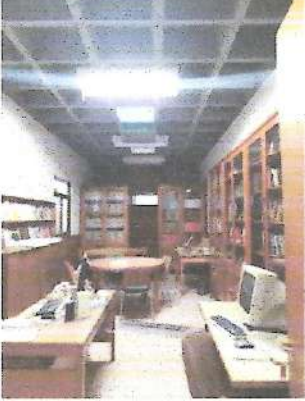
<p>En la biblioteca del INAUT se observó una luminaria caída. En los laboratorios habían luces de emergencias caídas.</p>

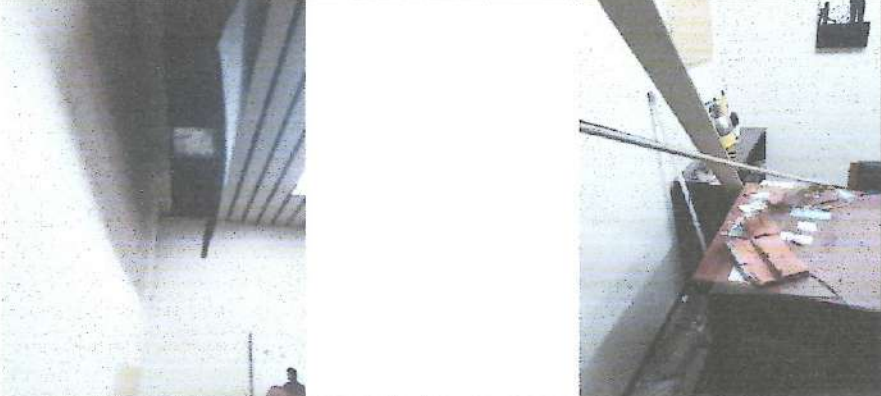
<p>En oficinas del 2 piso del lado sur se han observado que se ha desprendido parte del cieloraso metálico.</p>

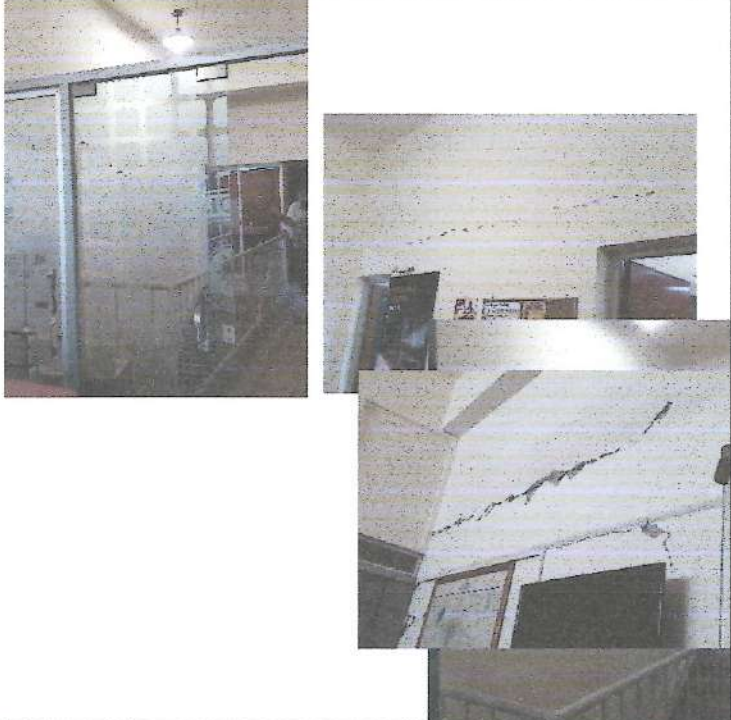
<p>En el Instituto de Materiales y Suelos se encuentran las paredes de la planta baja muy dañadas. También se encuentran vidrios rotos pero ya están contabilizados en filas anteriores.</p>

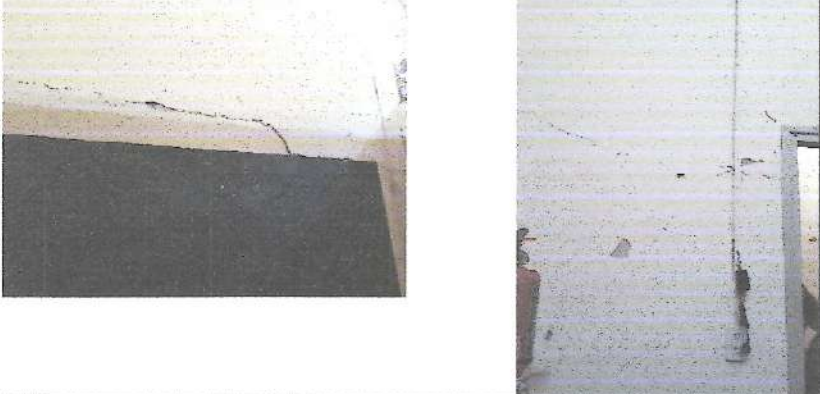
<p>En paredes del subsuelo también se han podido verificar varias paredes dañadas</p>

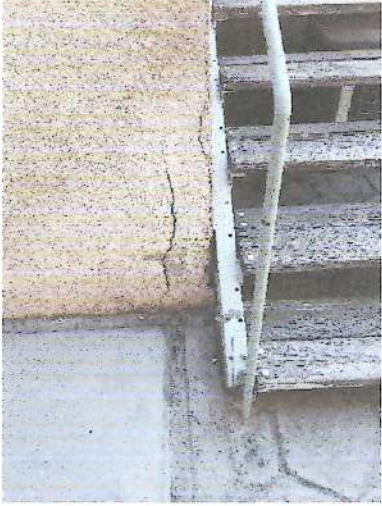
Al ingreso por la escalera que está hacia el oeste se observó una fisura en la columna adyacente a la escalera

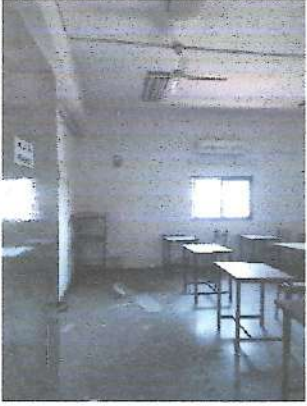
Aula: se observó protectores anti-caídas de las luminarias en el suelo. Y en los pasillos luces de emergencias caídos.

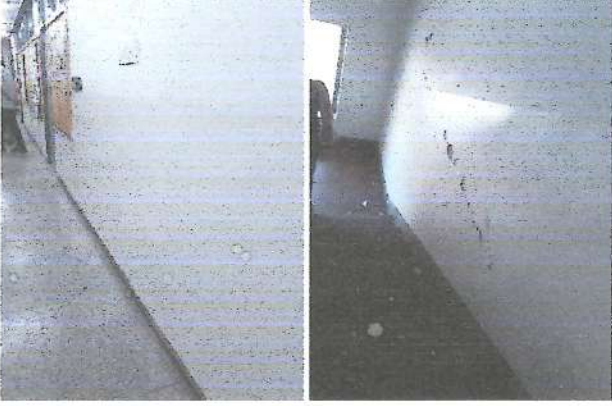
En paredes del pasillo del primer piso y pared de la escalera se observaron varias fisuras.

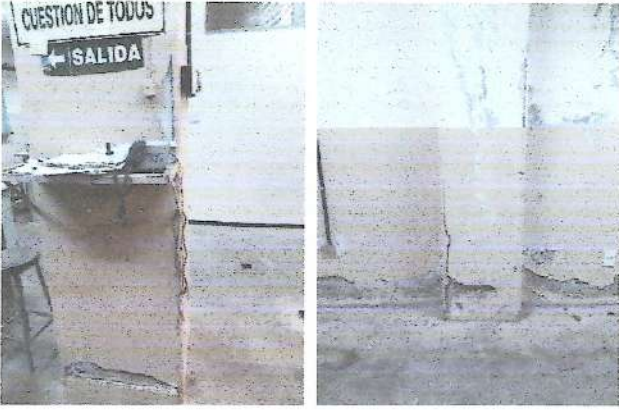
<p>En paredes y columnas del subsuelo del edificio se observan fisuras.</p>

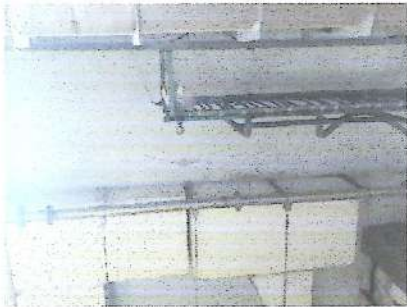
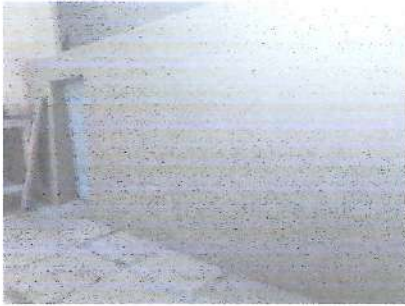
En el depósito se observó una fisura a 45° en la pared oeste.

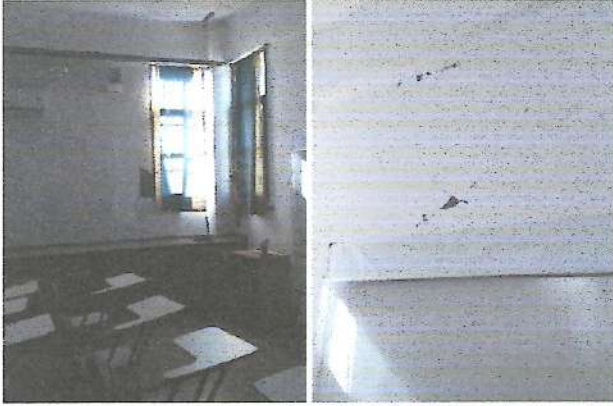
En el aula - Laboratorio (cátedra de Biología y Anatomía) se han desprendido azulejos de la pared este. En la pared sur se observan fisuras a 45° que son apreciables desde el exterior el edificio.

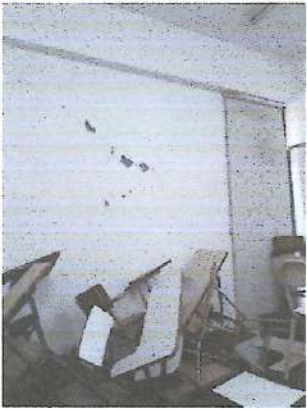
<p>Aula 1, también se observa fisuras a 45 tanto en el interior como en el exterior en la pared este.</p>

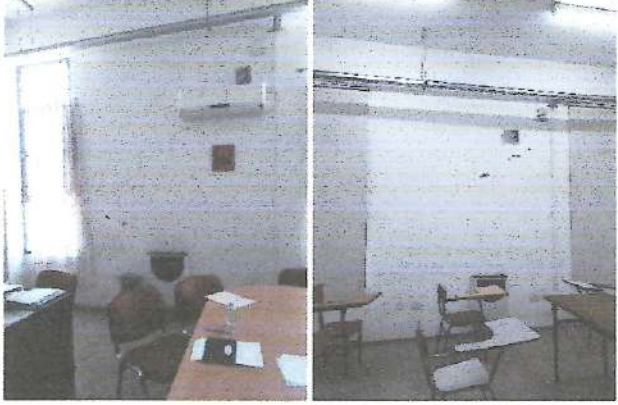
<p>Secretaría, Jefatura y Aulas 3,4 se observan fisuras a 45° en el muro norte.</p>

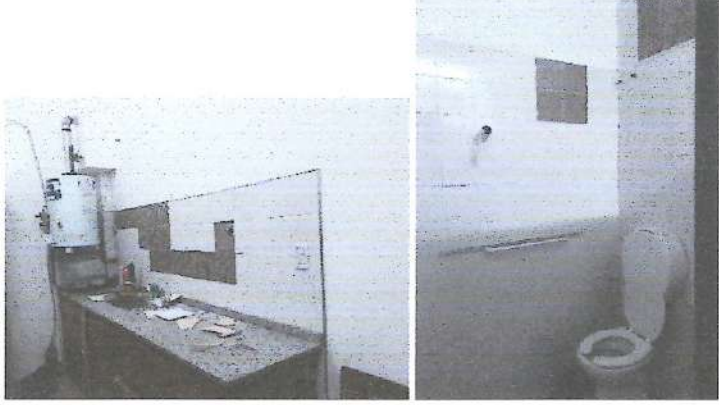
<p>Baños planta baja (hombre y mujer) y la sala de profesores presentan caídas de azulejos</p>

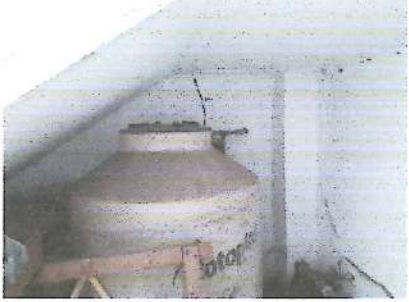
<p>Debajo de la escalera donde se encuentra el tanque de agua, se observaron fisuras en la pared.</p>

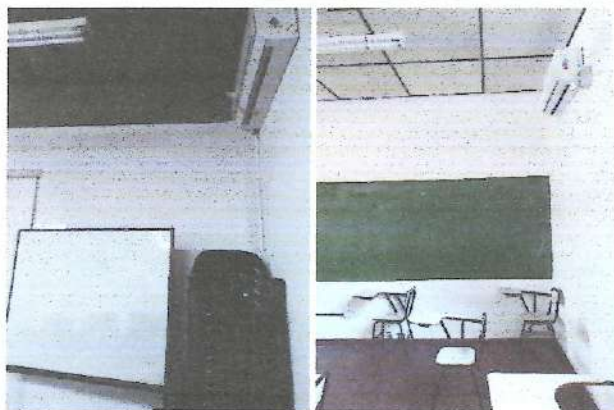
En el ala Este, en planta baja, se encuentran el Gabinete de Computación, el Departamento de Estudios de Posgrado y Aula 21. En este sector, se han detectado pequeñas fisuras.

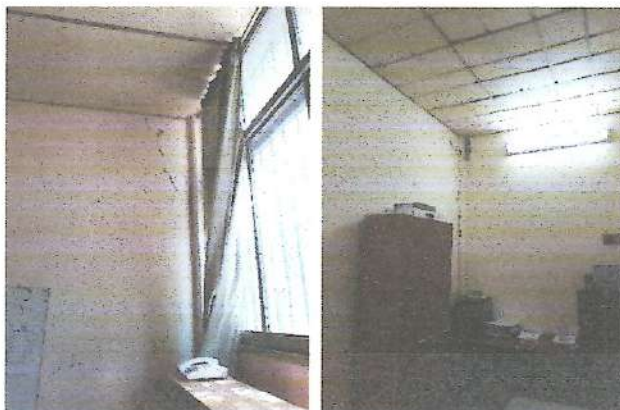
En la Planta Baja del Ala Oeste del Pabellón Central se encuentra el Departamento de Alumnos, oficinas y jefatura del Dpto de Física, oficinas, y jefatura del Dpto de Matemáticas.

En esta ala se han observado grandes fisuras en las paredes y columnas.

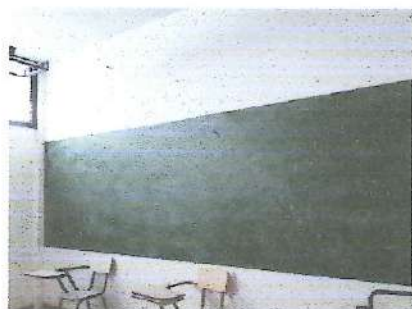
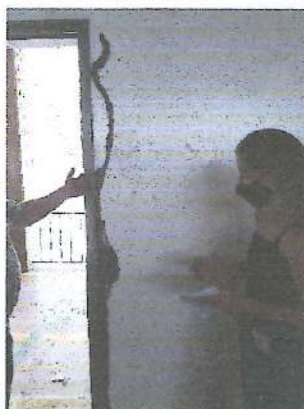
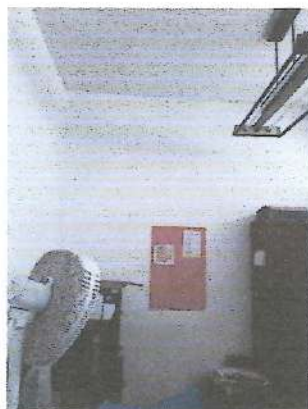
En la Planta Alta del Ala Oeste se encuentran aulas, el CCT CONICET y una cátedra del Dpto de Matemáticas.

En estas se encuentran el mismo padrón de fisuras en las paredes.
