Universidad
Nacional
de San Juan

Extracto: el informe estado edificios Uusj por terremoto del día 18/01/21

San Juan, 08 de febrero de 2021

SOYS
Secretaría
de Obras
y Servicios

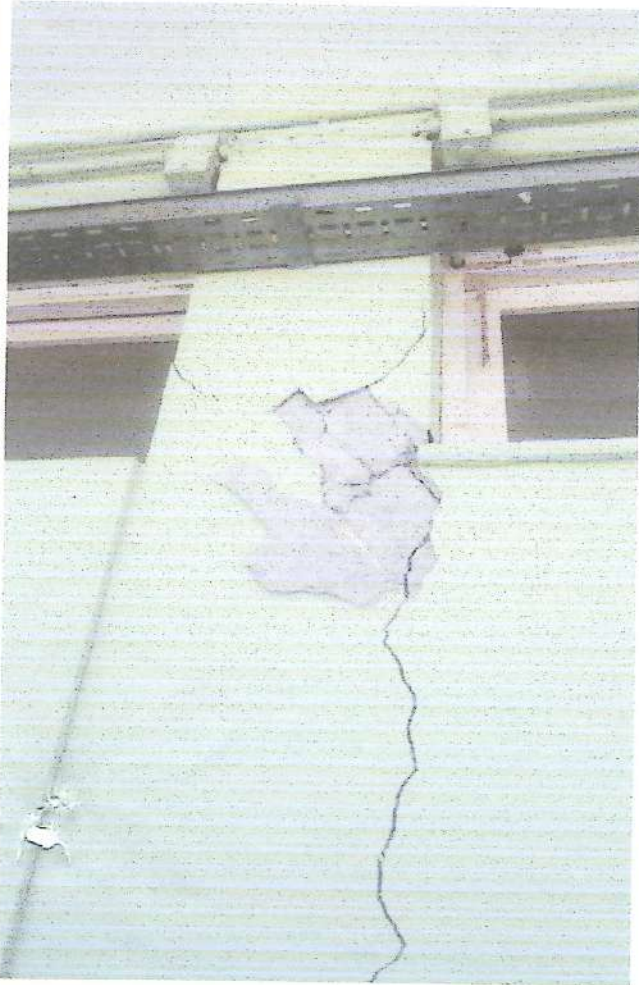
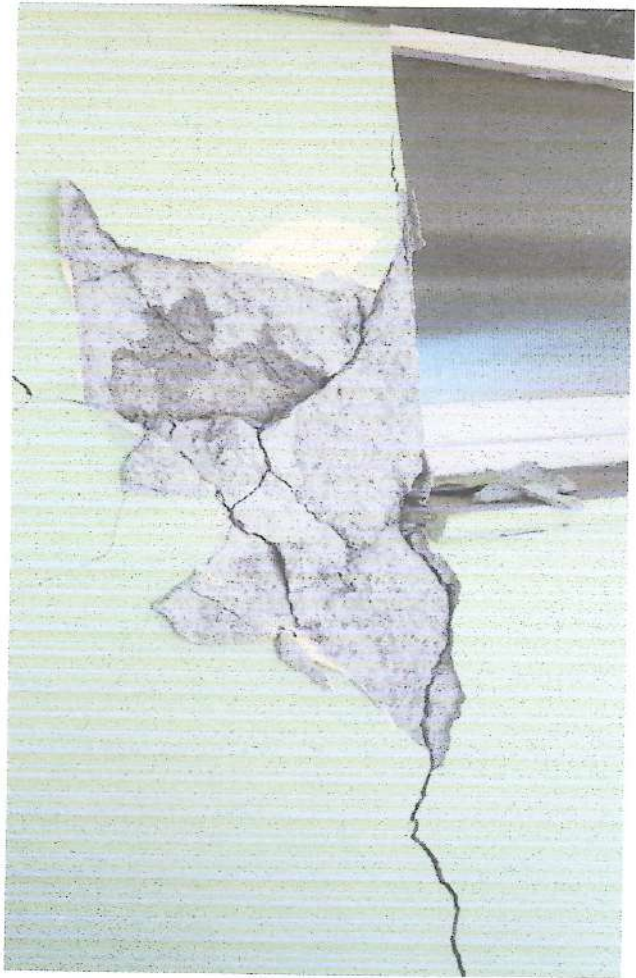
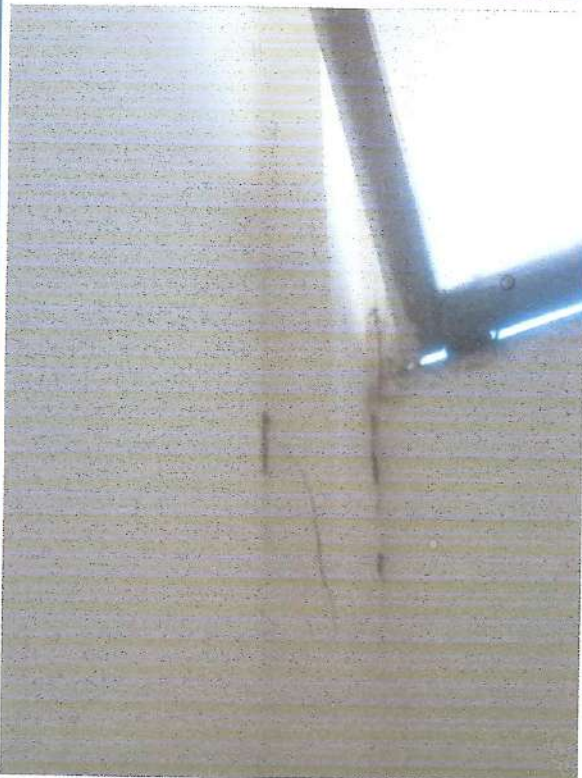
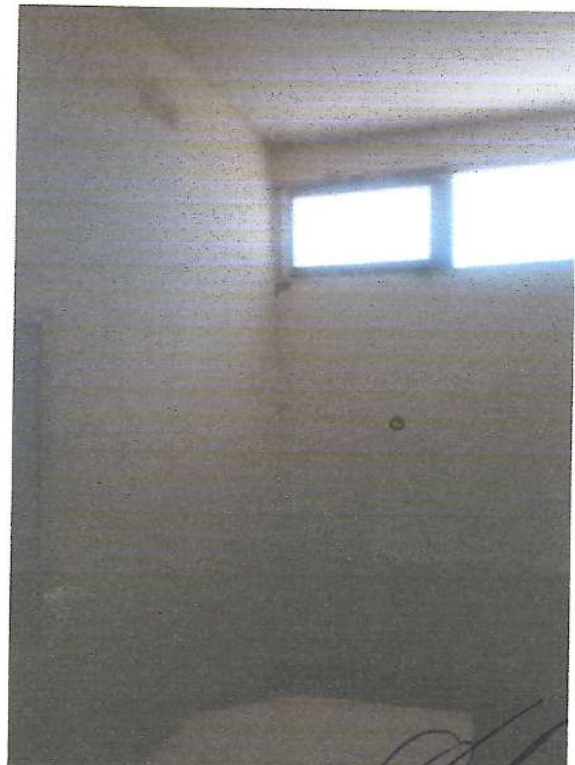
En aulas norte, planta baja y planta alta, se observan grietas en columnas cortas con desprendimiento de revoque y fisura entre columna y muro no estructural.

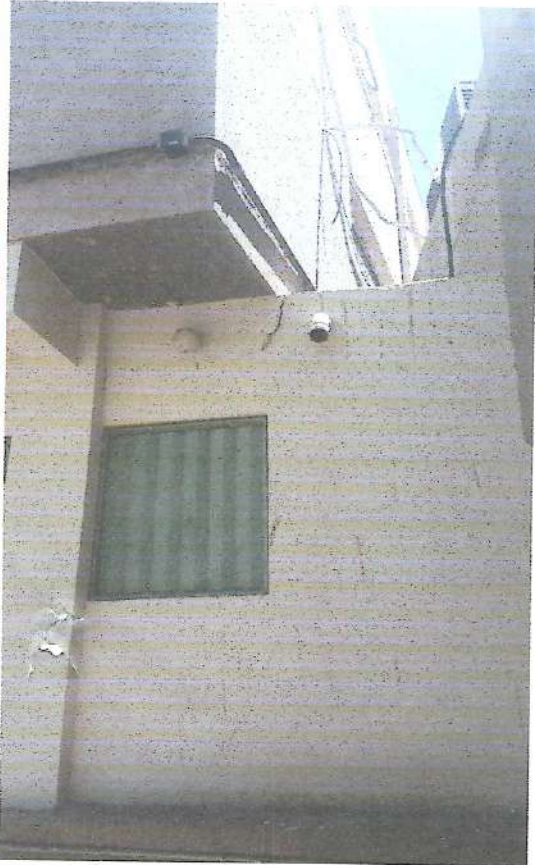
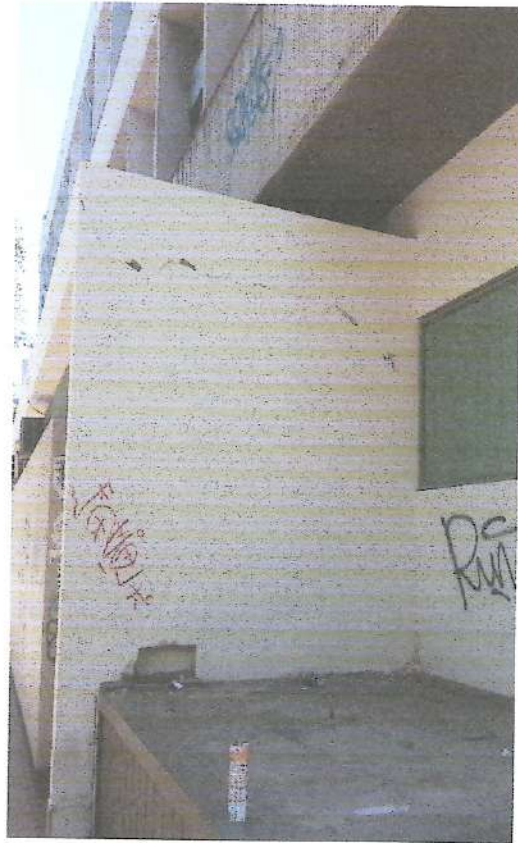
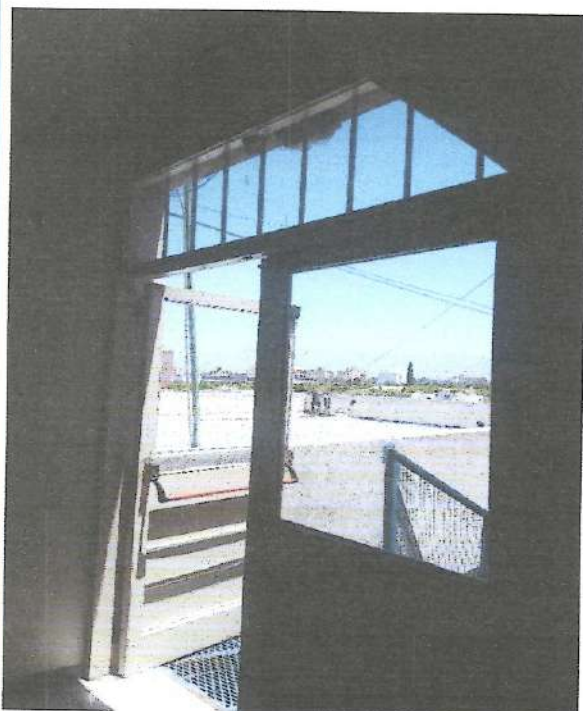
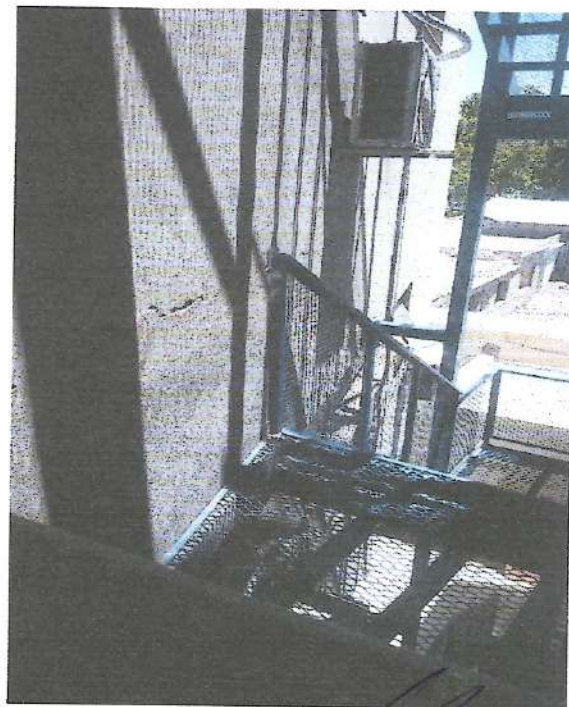
Se observan grietas horizontales en mampostería de aulas oeste y fisuras diagonales en biblioteca
Se observan algunas fisuras en las columnas cortas de las aulas.

Se observan grietas horizontales en paredes de las aulas oeste. Podría ser producto de un descenso de las vigas de carga. Se deberá reforzar dichas vigas con columnas metálicas desde planta baja hasta planta alta

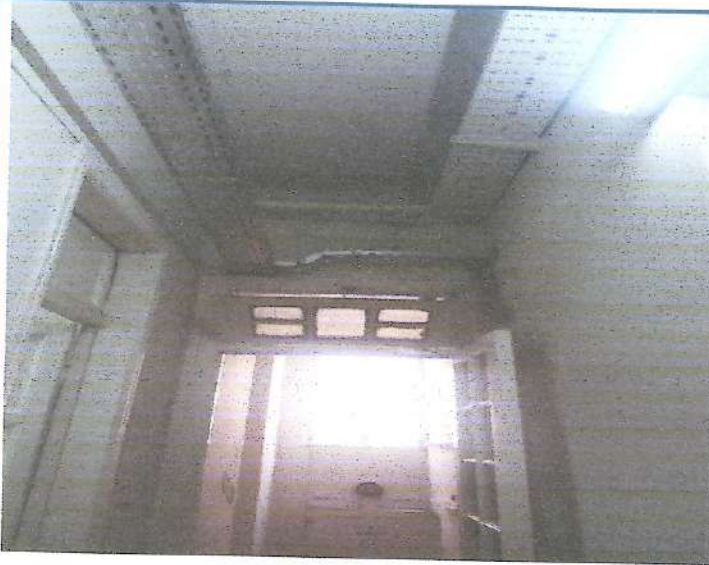
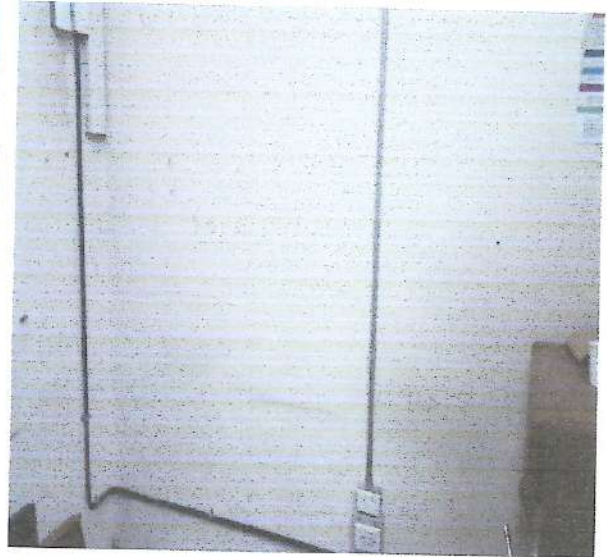
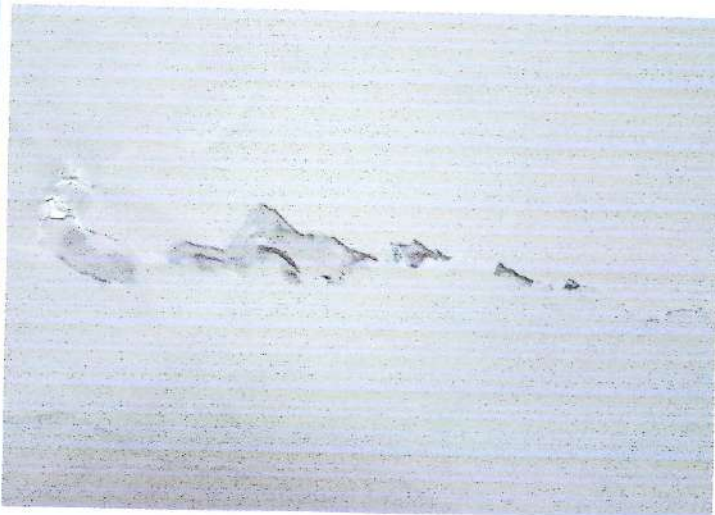
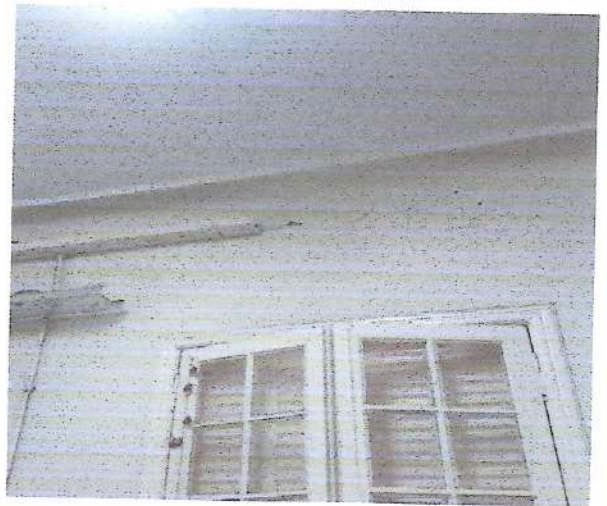
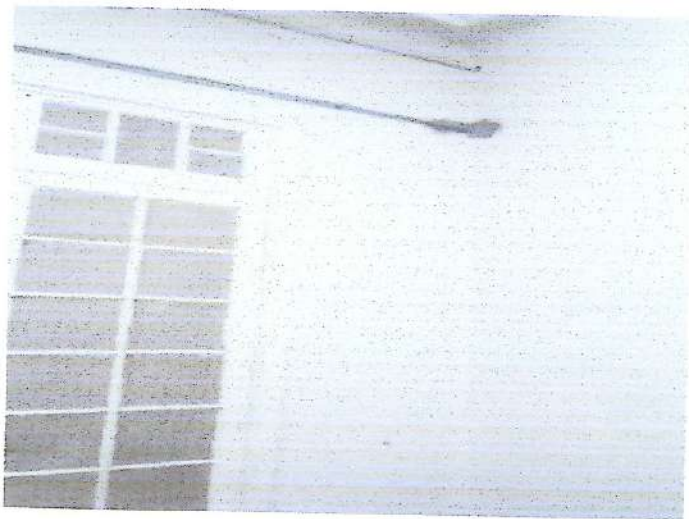
Se observan grietas inclinadas: Si, la cual debe ser reparada

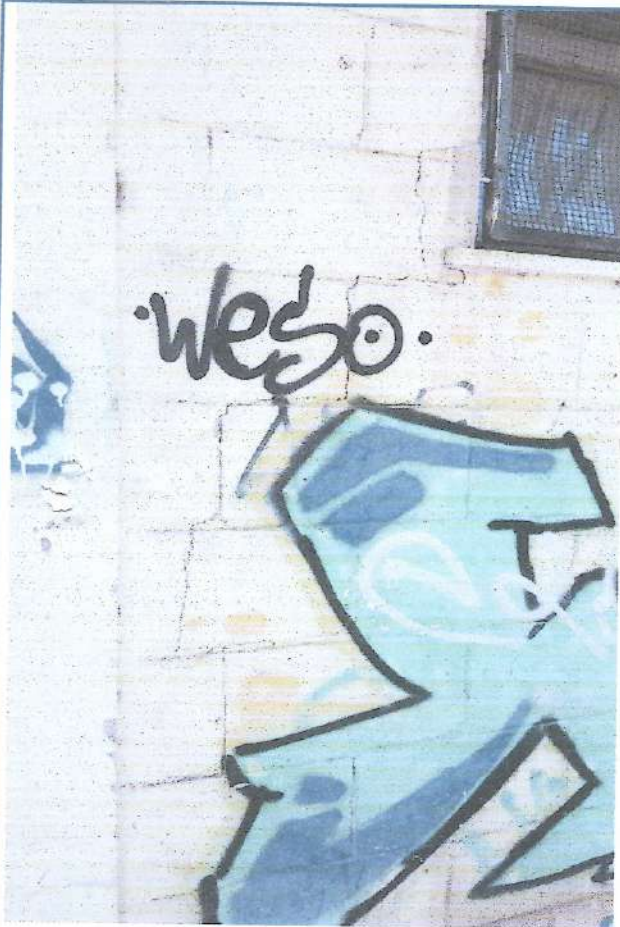
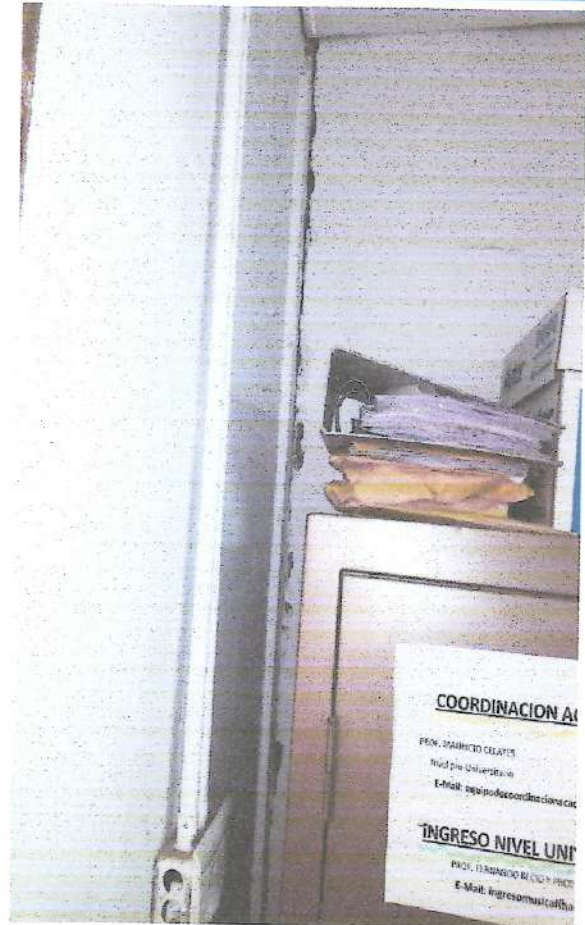
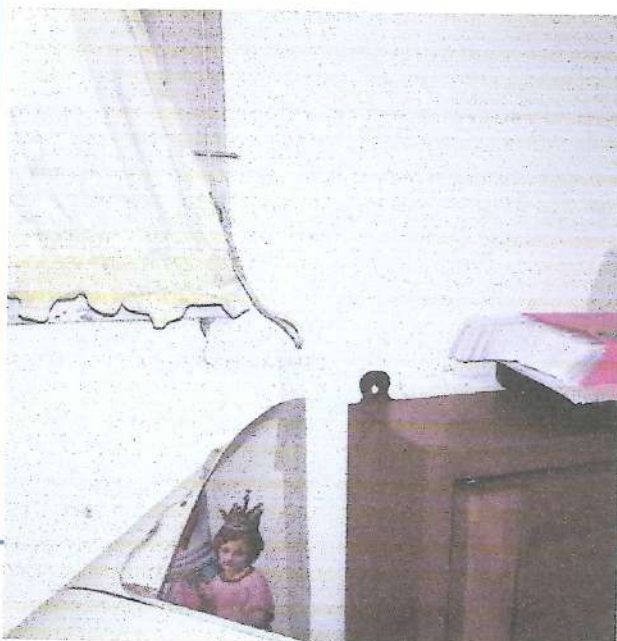
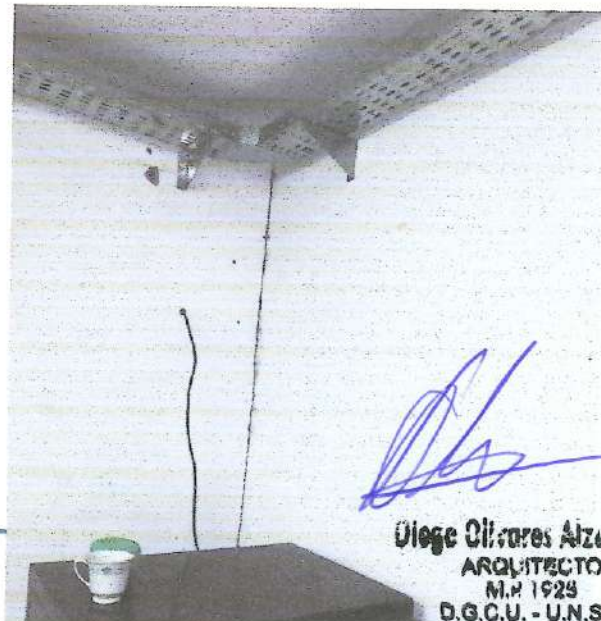
Se observan grietas inclinadas: Si, la cual debe ser reparada

En ala norte se observan pequeñas grietas siguiendo la unión de los bloques de concreto en forma diagonal

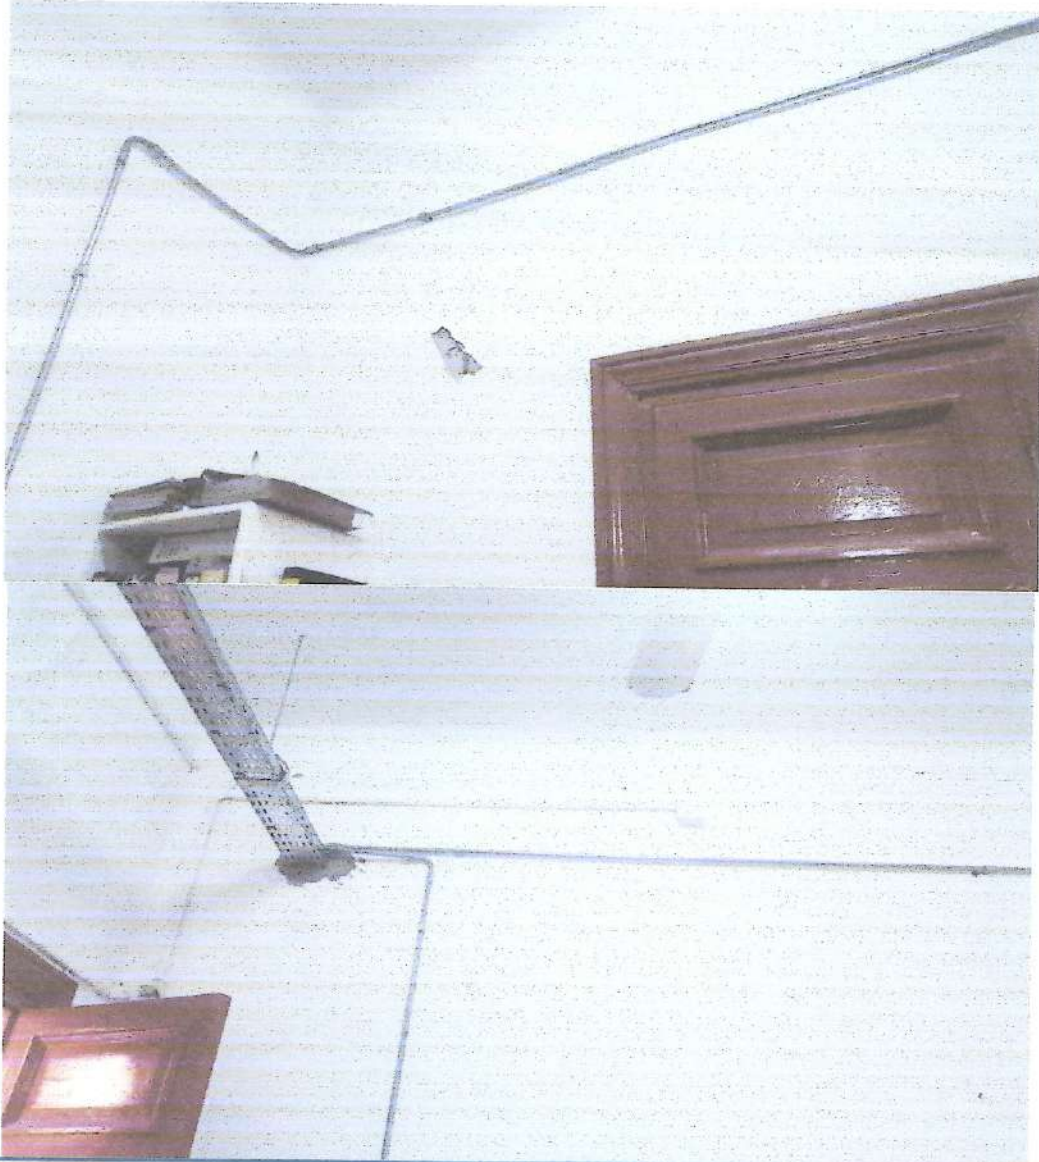
Se observa una pequeña fisura en la oficina del primer piso sector oeste.
En qué estado se encuentran los pisos: No se observa daños.
